L'archéologie subaquatique au chevet de l'archéologie du bâti

Emmanuelle Miejac, Olivier Dayrens

Emmanuelle Miejac, Olivier Dayrens. L'archéologie subaquatique au chevet de l'archéologie du bâti. Inrap. Archéologie préventive sur le bâti : 5e séminaire scientifique et technique de l'Inrap, Oct 2021, L'Isle-sur-la-Sorgue, France. , Archéologie préventive sur le bâti : 5e séminaire scientifique et technique de l'Inrap, 28-29 octobre 2021, L'Isle-sur-la-Sorgue., 2021. hal-03434540

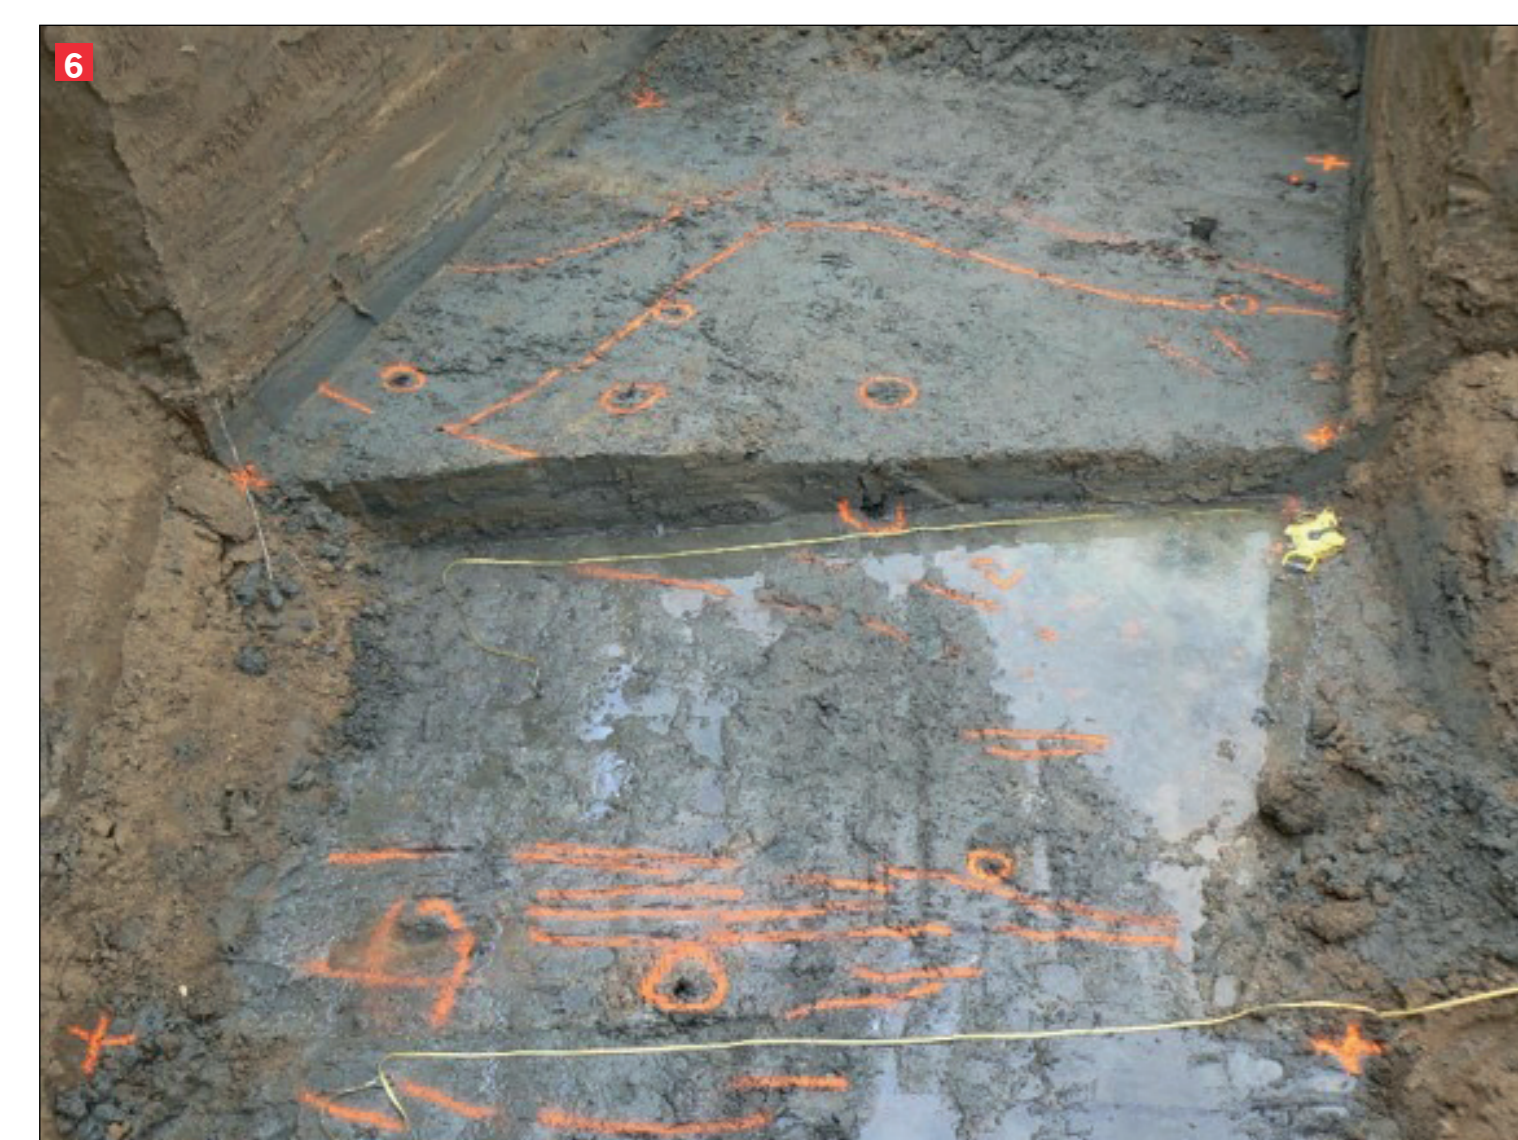
2. Les embarcations
Différentes embarcations utilisées par les équipes du Pôle Subaquatique. S. Broisse, Inrap.

Afin de se rendre sur les lieux d'opérations, des embarcations légères sont utilisées : newmatic (bateau à coque rigide) et bateau type zodiac (coque semi-rigide).

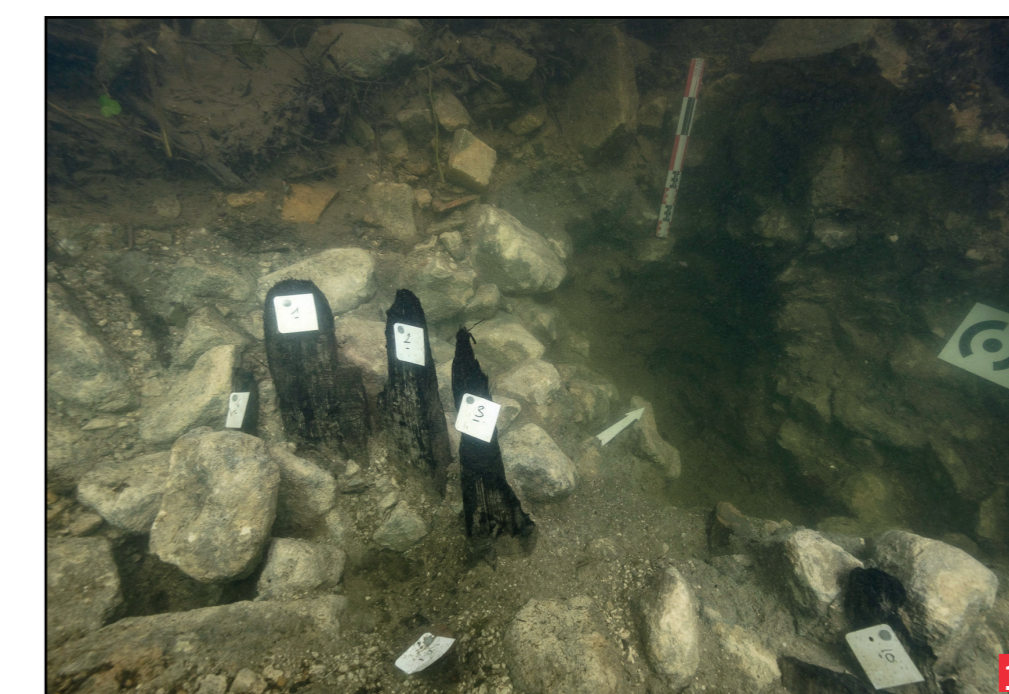
14. Vue subaquatique
Arrière bec aqueduc ancien Toulouse (31).
© Dapens, ArchéoSarthe.

Une prospection subaquatique a permis de découvrir les vestiges de l'architecture de l'ouvrage de franchissement. **14**

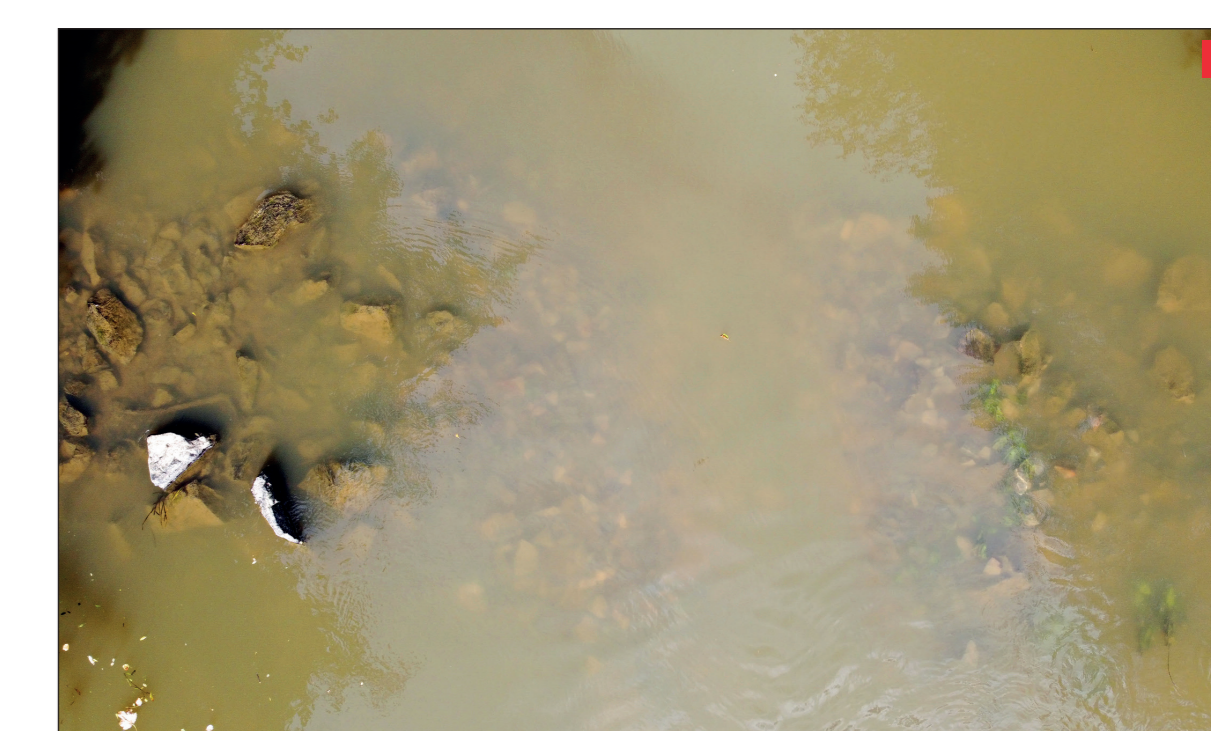
8. Traitement photogramétrique sur le site de Jarnac (16)
Montage d'une photogrammétrie réalisée sur et sous l'eau. P. Teissier, Inrap.

la complémentarité des interventions terrestre et subaquatique est mise en avant. Le premier travail a consisté à dégager sur toute la longueur du quai la végétation présente en surface et entre les joints. À l'issue de ce travail, une photogrammétrie a été faite sur l'ensemble de la partie émergée. Dans un second temps, un travail équivalent a été effectué sur la partie immergée. Le nettoyage de la base du quai et la réalisation des sondages sur les fondations ont complété les informations sur les étapes de la construction de l'édifice. Il a été possible de faire un montage des deux photogrammétries qui permet un rendu de la construction dans sa totalité.

L'étude a non seulement montré la méthode employée dans la construction, mais également les différentes étapes de réfections ou les problèmes de stabilité du quai. Notre intervention avait été décidée par le Sra dans le contexte d'une nouvelle réfection nécessitée par l'effondrement d'une partie de la construction. Les méthodes mises en place venaient compléter et se confronter aux corpus des différents moyens choisis au cours des trois siècles précédents. **8**
