Prades (Pyrénées-Orientales) – Diagnostic d'un îlot urbain, des origines à l'envers du décor

Diagnostic d'un îlot urbain, des origines à l'envers du décor

Stratigraphie et papiers peints

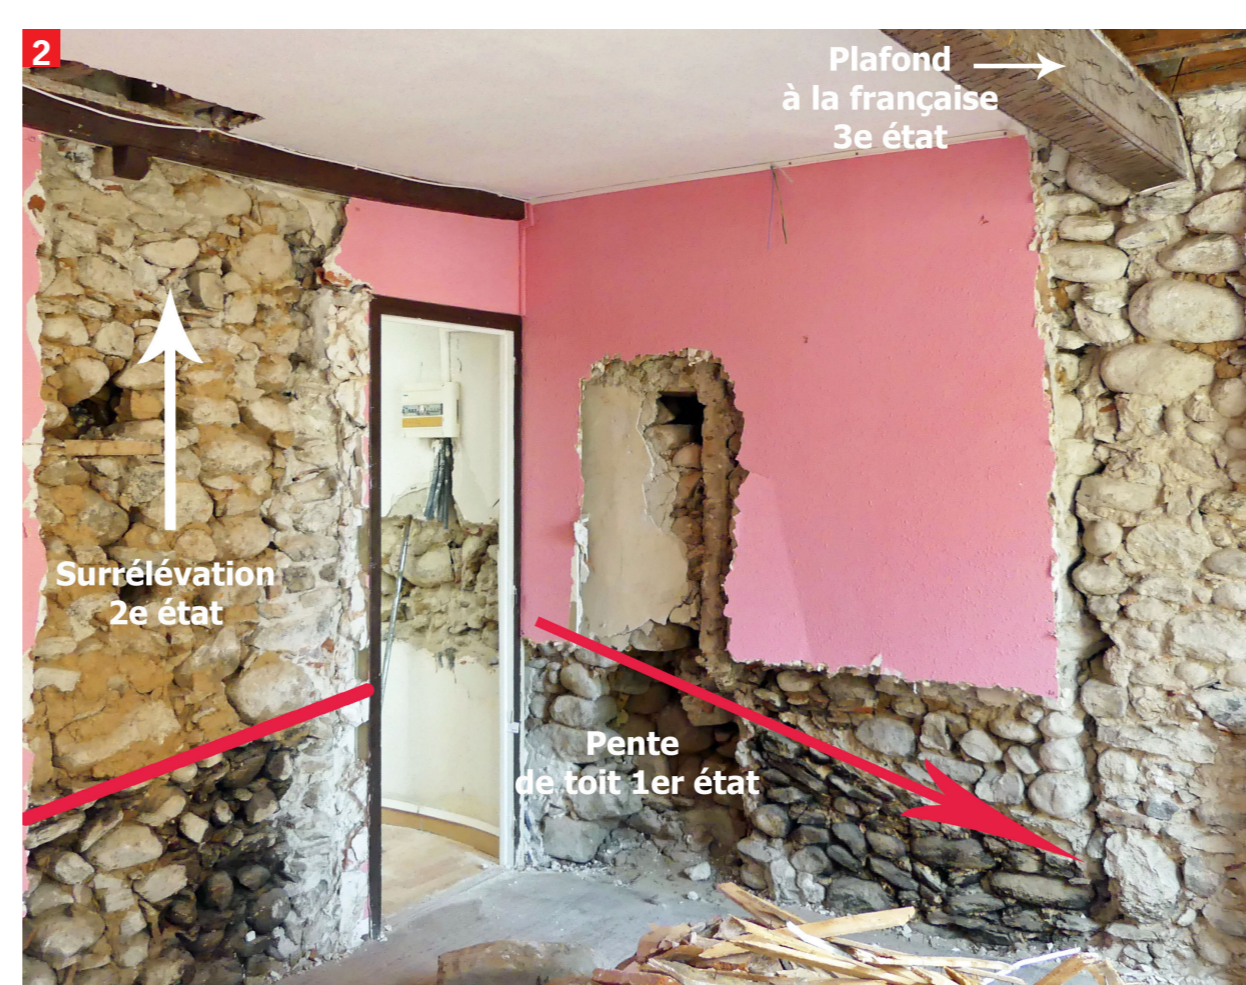
2 Identification de la pente de toit de la première cellule d'une maison médiévale, surélévation de toit d'un 2^e étage et rehaussement d'un 3^e étage doté d'un plafond à la française (abattage survenu après 1537). Cliché C. Jandot (Inrap).

Les investigations ont porté sur la reconnaissance des unités initiales par des sondages verticaux ciblés (angles, bandes horizontales) menés sur les murs, pour en préciser la nature et la formation (appareillage de galets de rivière, liant de mortier de terre), ainsi que les sols, planchers et charpentes. Résultant de ces travaux, certaines ouvertures ainsi que la toiture originelle ont été reconnus. Il s'agit de maisons à pièce unique, portant atelier ou boutique en rez-de-chaussée, dotées d'un étage lié à l'habitat, munies de toits à une pente versant sur la rue. **2**

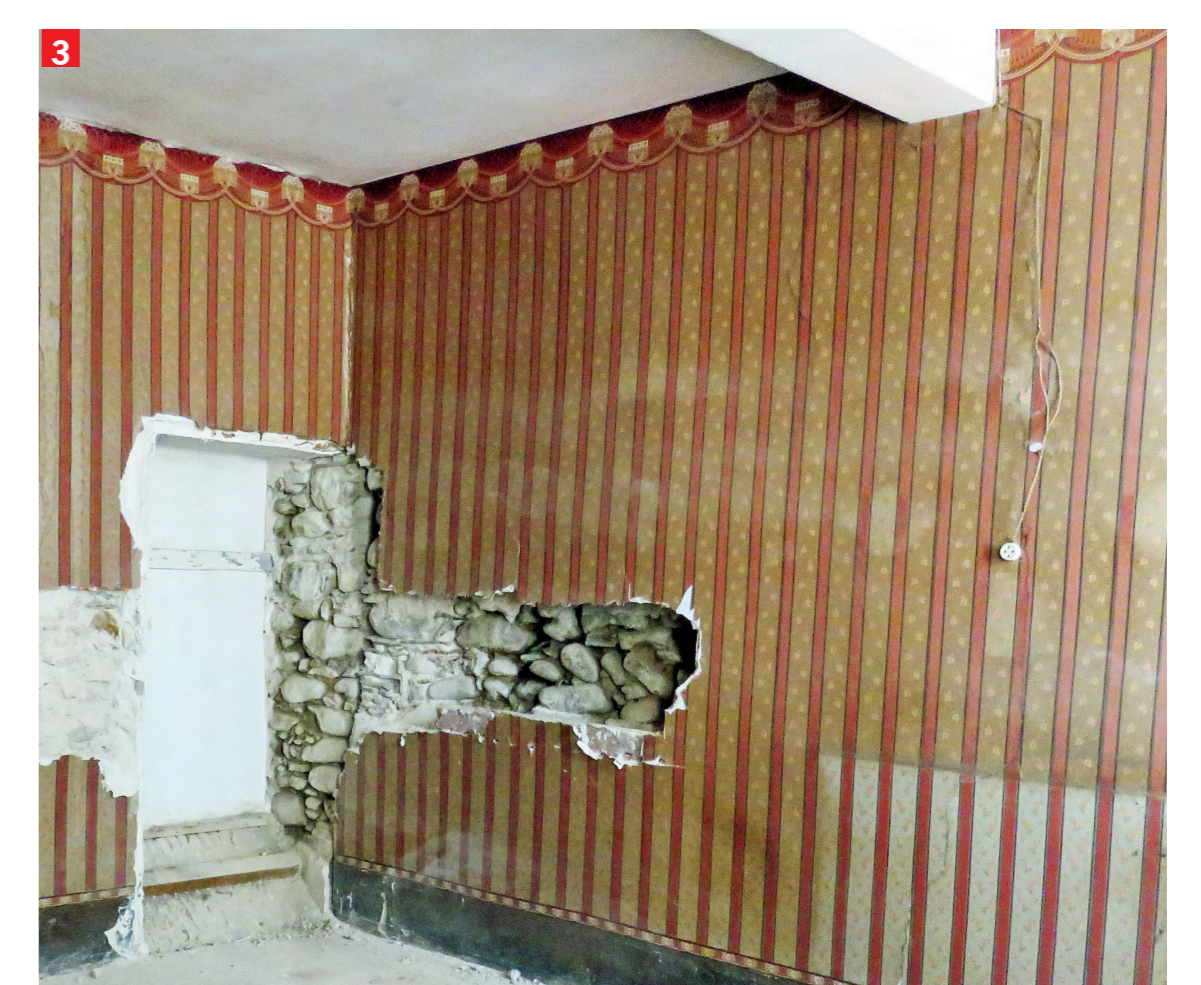
3 Salon du 1^{er} étage d'une bijouterie. Papier peint 1900 – Art nouveau. Cliché C. Jandot (Inrap). Identification et datation : Ph. de Fabry, Directeur du Musée européen du papier Peint de Rotheim.

La lecture inversée de ces maisons, par l'observation des derniers agencements, permet de remonter le temps pour comprendre et qualifier les modifications apportées sur les derniers siècles. En effet, après la reconnaissance du « gros œuvre structurel », liés aux murs, planchers et charpente, les éléments du « deuxième œuvre » désignant les investissements portés à l'intérieur des constructions (cloisons, placards...) sont eux aussi significatifs. Ils éclairent sur les fonctionnalités et usages des habitats de la fin de la période moderne à l'époque contemporaine. Dans cette démarche, entre autres, les indices délivrés par les papiers peints se sont révélés riches d'informations. **3**

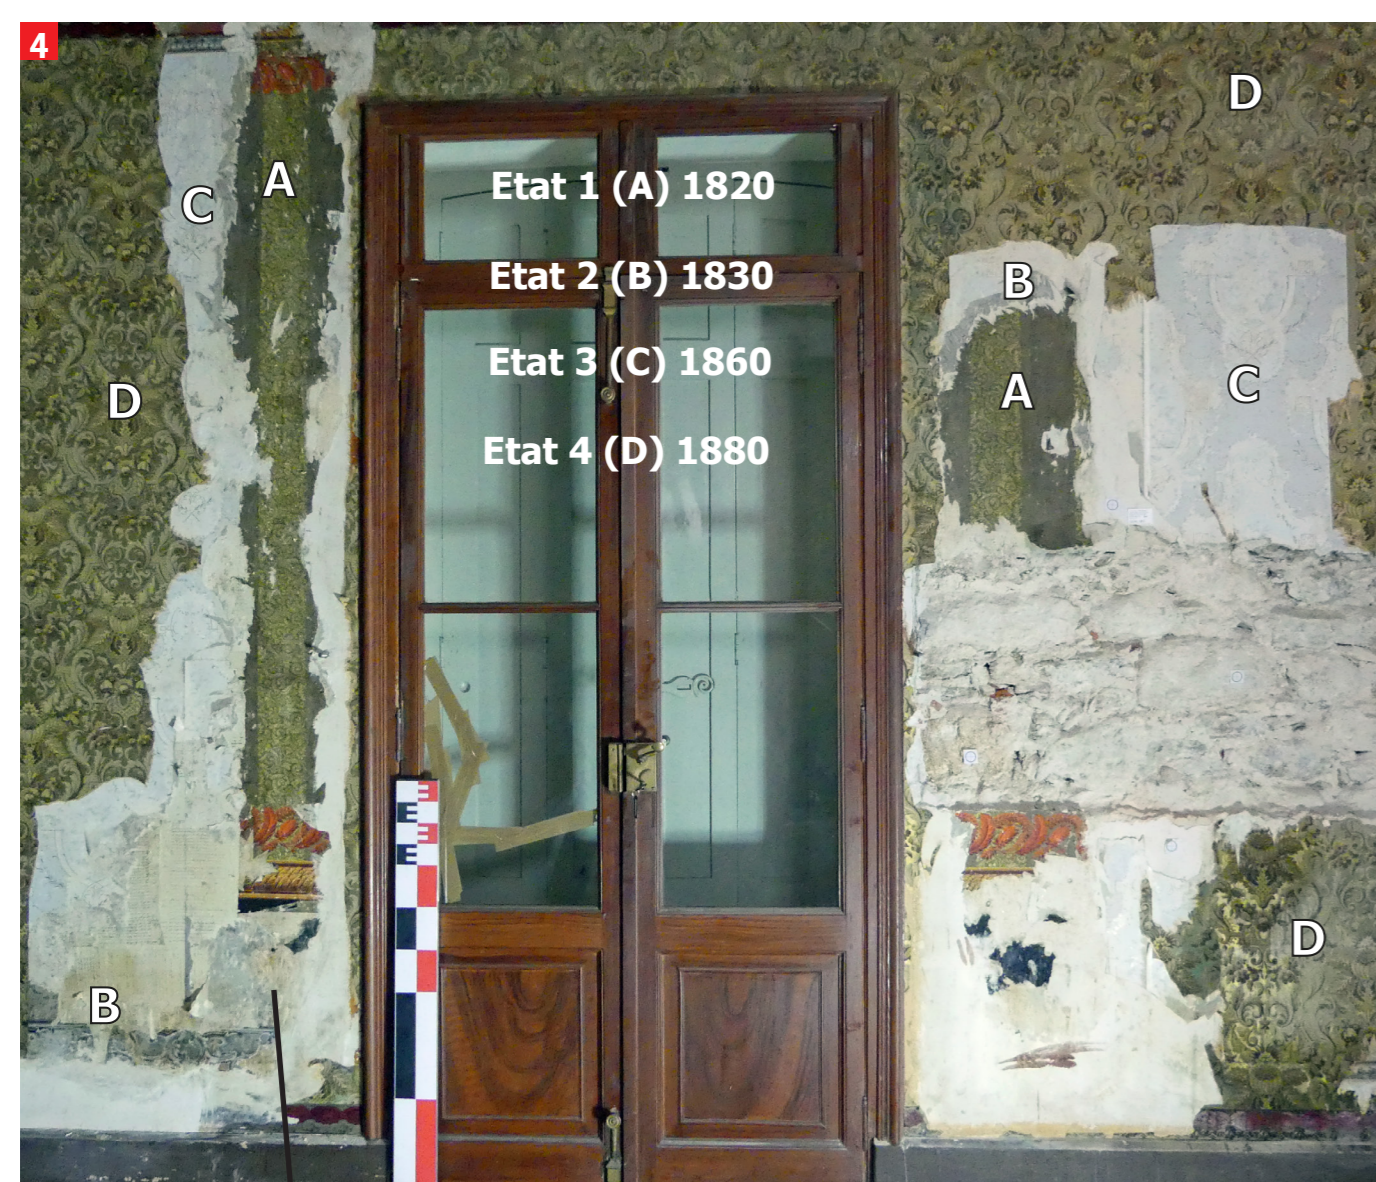
4 Stratigraphie de papiers peints du salon d'apparat liés aux différents réaménagements opérés en 1820, 1830, 1860 et 1880.

Le croisement des analyses archéologiques avec celles des papiers peints mis en œuvre et leur éventuelle maculature¹, ont permis de documenter des compositions initiales de pièces : salons d'apparats des années 1820/30, évoluant en petit salon (1850) en complément d'un boudoir (1870-1890), devenant bureau vers 1930. **4, 5**

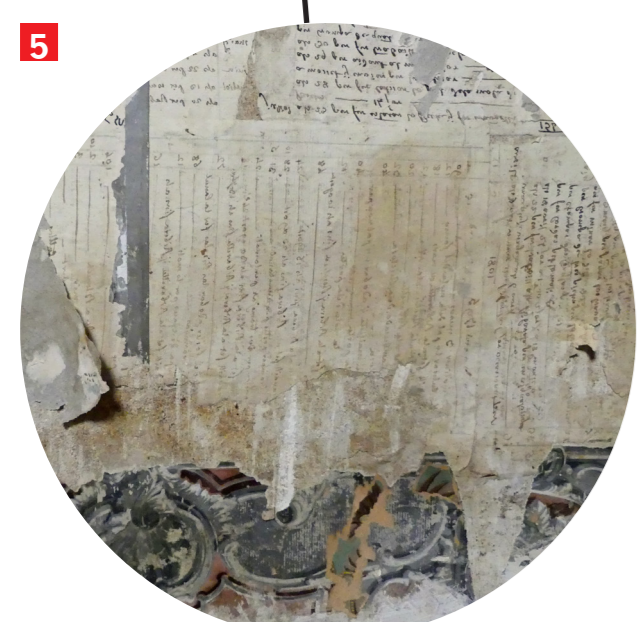
5 Livre de comptes (1801) employé comme maculature (couche d'apprêt) recouvert d'un papier peint avec son bas de lambris daté de 1830.
