Étude de bâti sur deux sites à La Réunion : La Redoute et le Pénitencier de l'Ilet à Guillaume à Saint-Denis

Étude de bâti sur deux sites à La Réunion : La Redoute et le Pénitencier de l'Îlet à Guillaume à Saint-Denis

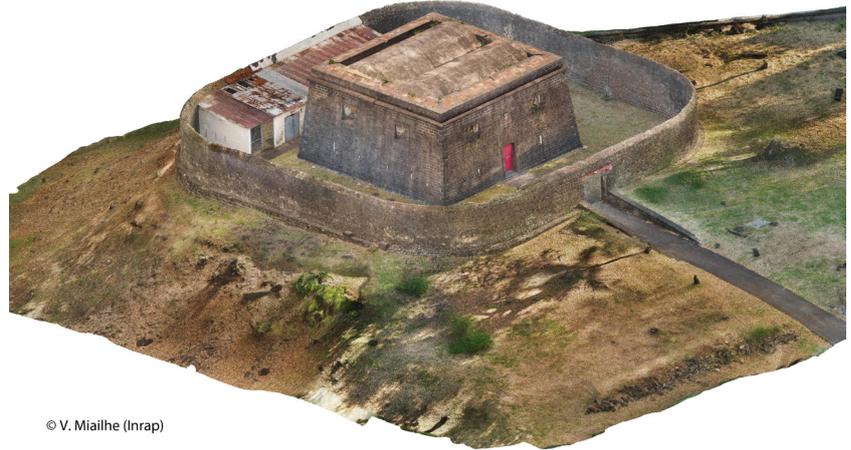
Fig. 2 - Modèle 3D issu d'un levé photogrammétrique, vue vers le nord-est. (V. Mialhe, Inrap)

Durant cette phase de fortification, la Redoute fut installée en 1756 sur un promontoire [fig. 2] séparé de l'ouest de Saint-Denis par la rivière du même nom et à 400 m au sud de la rade homonyme. Dessinée par l'ingénieur du Roi Desforges-Boucher [fig. 3], elle était partie intégrante d'un ensemble défensif comprenant une poudrière, un corps de garde et deux batteries littorales dont la vocation était d'assurer la communication entre Saint-Denis et Saint-Paul, premier point d'implantation des Français.

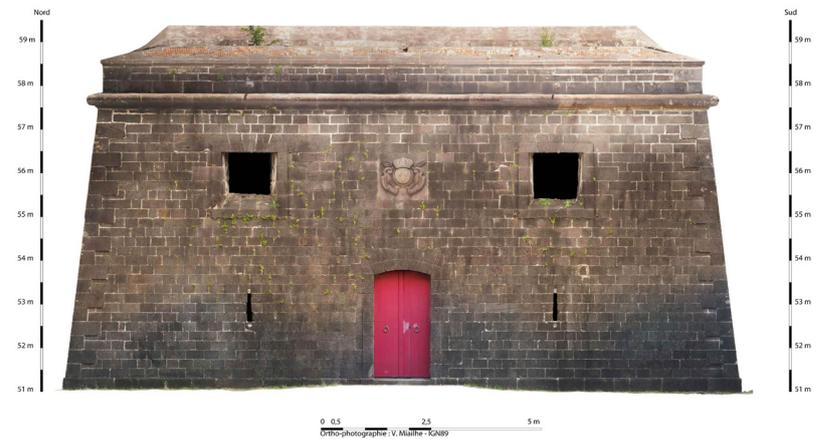
Fig. 3 - Orthophotographie du mur externe sud. (V. Mialhe, Inrap)

Redoute - Mur externe face méridionale

Pour permettre une lecture et une analyse des élévations du monument, des orthophotographies ont été prescrites par la direction des affaires culturelles de La Réunion. Pour réaliser ce type de documents, le choix s'est porté sur un levé photogrammétrique complet de la Redoute comprenant aussi le mur d'enceinte et son environnement afin d'obtenir un modèle 3D². Par cette technique, la plupart des données tridimensionnelles ont pu être recueillies et elles ont permis de dresser des plans et des profils de la place forte. Les données topographiques manquantes du fait de la présence de zones exigües, de végétation et de mobiliers ont pu être complétées manuellement ; toutefois, ces zones restent modestes.

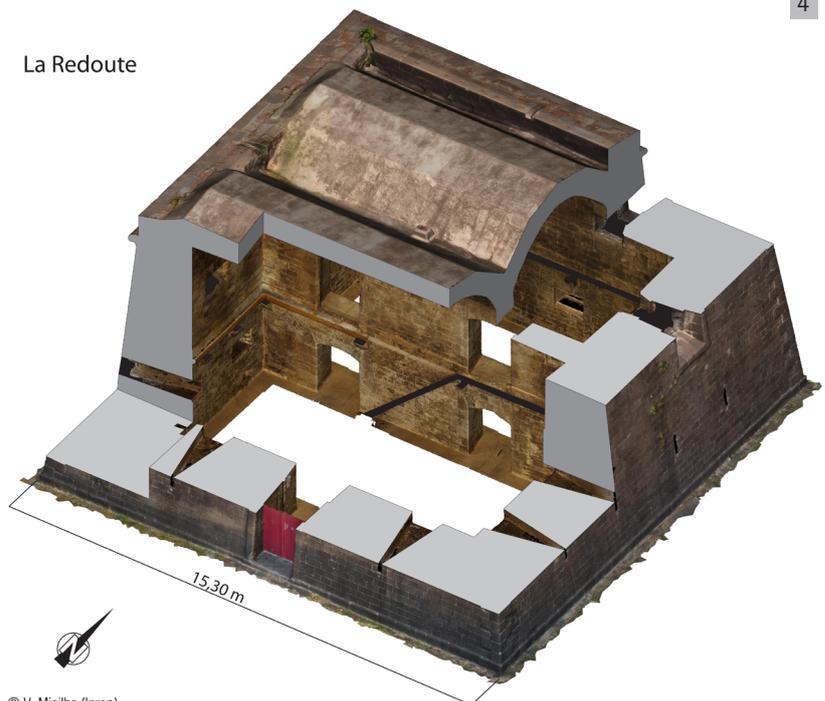
Le fortin de plan carré mesure à l'extérieur et à la base 15,30 m de côté [fig. 4]. Le parement extérieur est marqué par un fruit de 6,3° et le haut de l'élévation est orné d'un cordon périphérique surmonté d'un parapet. Deux extrados couvrent l'ensemble à une hauteur de 8,5 m. La couverture, à l'origine traitée en argamasse, a été remplacée par une double voûte à partir de 1869 puis couverte jusqu'à 2015 par une toiture à quatre pans, retirée avant l'intervention de 2020. En plus de la porte, les ouvertures sont au nombre de vingt-deux. Réparties en quatorze meurtrières au rez-de-chaussée et huit fenêtres de tir à l'étage, elles assurent une double ligne de feu. L'espace intérieur actuel est divisé en deux salles sous voûte séparées par un mur de refend est-ouest. La partie nord comporte un étage avec un plancher auquel on accède par un escalier et une mezzanine récents. Le passage entre les pièces se fait à chaque étage par deux ouvertures superposées en arc surbaissé.

Fig. 4 - Vue axonométrique éclatée de la Redoute. (V. Mialhe, Inrap)

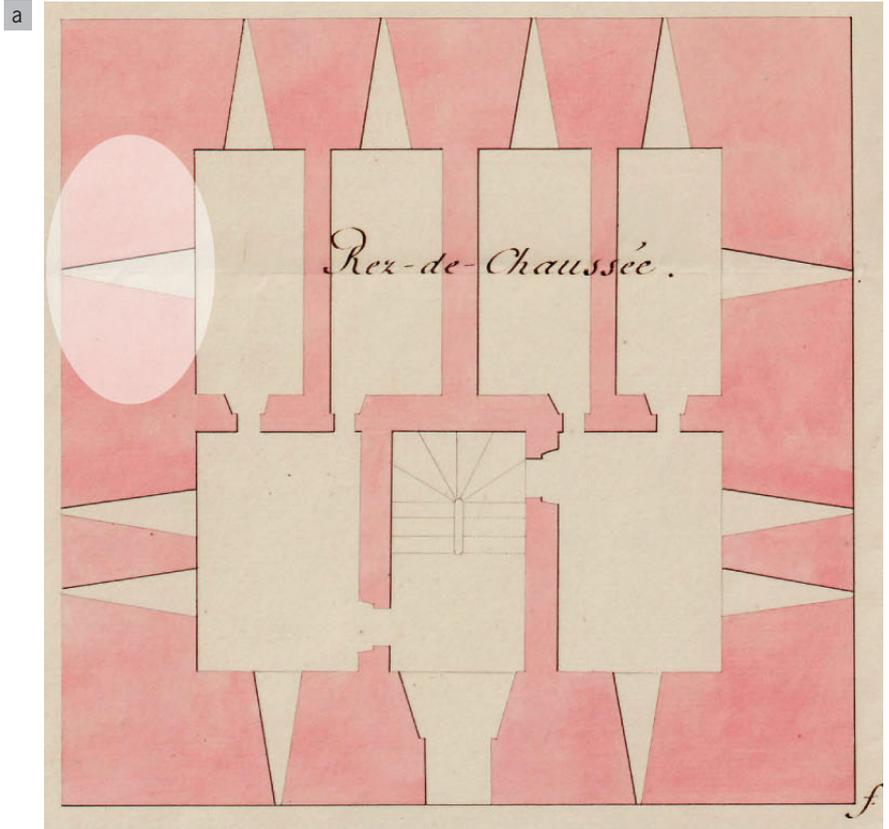
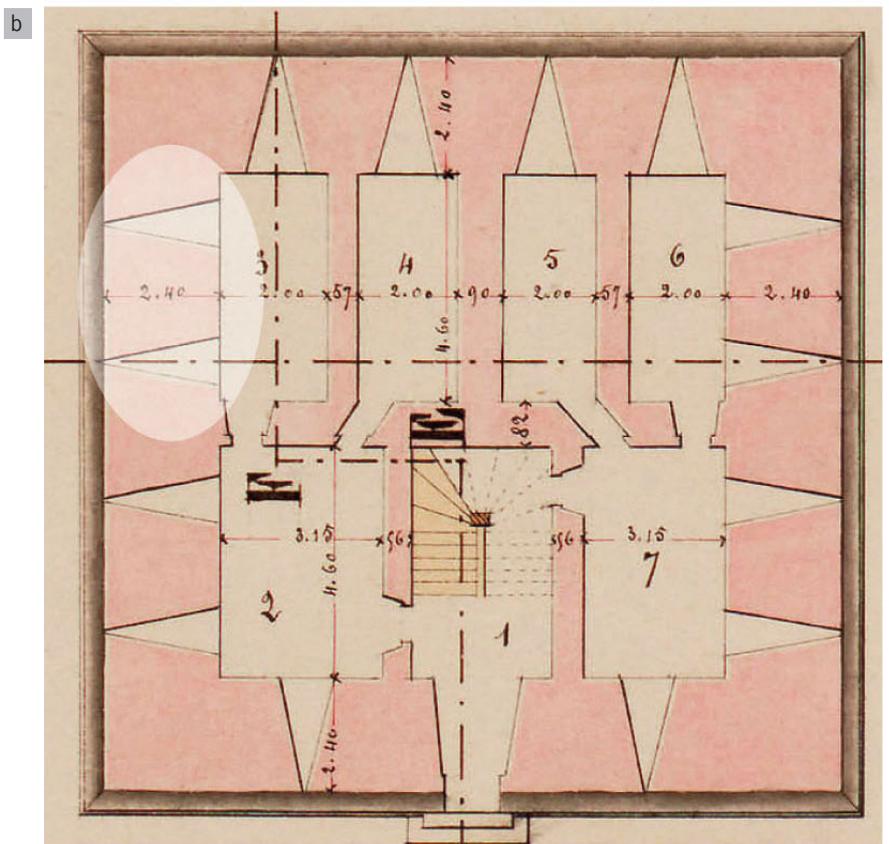
au plan du projet pour 1869, est proche du plan de 1822, mais plus précis et juste. Au rez-de-chaussée, sont positionnées 14 meurtrières au lieu de 12 sur le plan de 1822. Dans le mur de refend est-ouest, les portes latérales sont proches des murs gouttereaux, ce qui correspond à nos observations de terrain [fig. 5].

Fig. 5 - Comparaison des plans de 1822 (a) et de 1868 (b). (FRANOM24_23DFC0170BS_00_1B)

Toutefois, la fiabilité de certains plans de masse a pu être mise à mal par nos observations. En 1822, plus de soixante ans après l'édification du fortin, le premier plan du bâtiment montre la phase prison de la Redoute. Malgré son apparente précision, quelques détails remettent son exactitude en question. Au rez-de-chaussée, quatre geôles occupent la moitié nord. Pour accéder aux geôles latérales, les portes latérales dans le mur de refend est-ouest sont dessinées à distance des murs gouttereaux. Cette localisation n'est pas reprise par le plan de 1868 et elle est invalidée par la conservation dans le mur actuel de piédroits chaînés avec les murs gouttereaux est et ouest. Une autre singularité de ce plan est qu'il ne figure qu'une seule meurtrière au nord des murs gouttereaux est et ouest, ce qui vient aussi en contradiction avec les documents ultérieurs et l'état actuel du monument. Ainsi, selon nos observations, l'homogénéité des parements et l'intégration au chaînage d'angle des meurtrières latérales tendent à démontrer l'erreur de transcription de ce plan et à accréditer la présence, dès l'origine, de deux meurtrières sur la moitié nord des murs périphériques est et ouest. Celui de 1868, associé

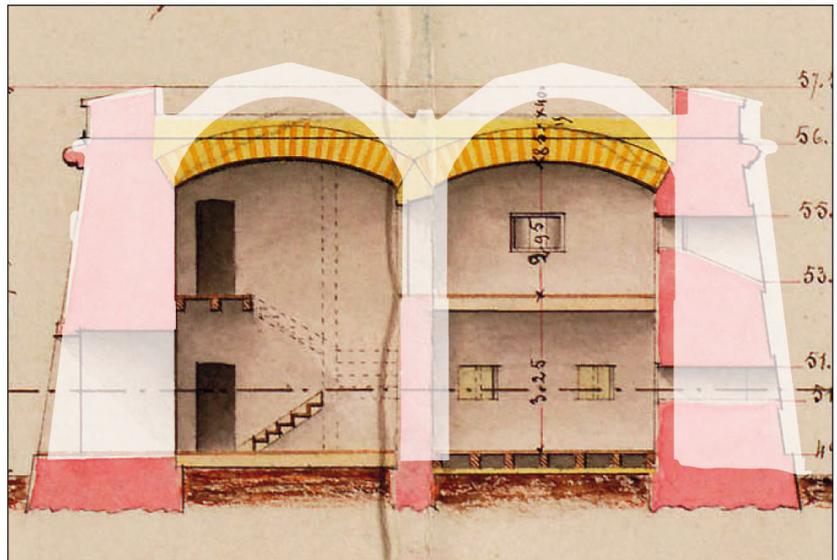
Le plan de projet pour 1869 apporte des modifications architecturales entérinant la fonction réelle de poudrière. Il prévoit l'installation d'une double voûte en arc surbaissé [fig. 6]. Au rez-de-chaussée, les deux murs latéraux des cellules sont supprimés ainsi que deux portes d'accès aux cellules. Des planchers sont mis en place [fig. 7]. Le plan de 1881 constitue la première restitution de la phase poudrière. Il établit la création de voûtes en plein cintre, probablement couronnées d'une toiture à quatre pentes. Tous les murs de refend nord-sud ont été supprimés, définissant deux grandes salles de part et d'autre d'un mur de refend est-ouest. Ce mur soutenant les voûtes possède au rez-de-chaussée et à l'étage deux ouvertures visibles aujourd'hui. Un dernier plan de la Redoute, établi en 1905, complète le plan précédent en présentant des prises d'air dont la présence a été confirmée en 2020.

Fig. 6 - Comparaison du profil du bâtiment avec le plan de 1869 et celui de 2020 (en blanc). (FRANOM24_23DFC01602_00_1A et V. Miaillhe, Inrap)

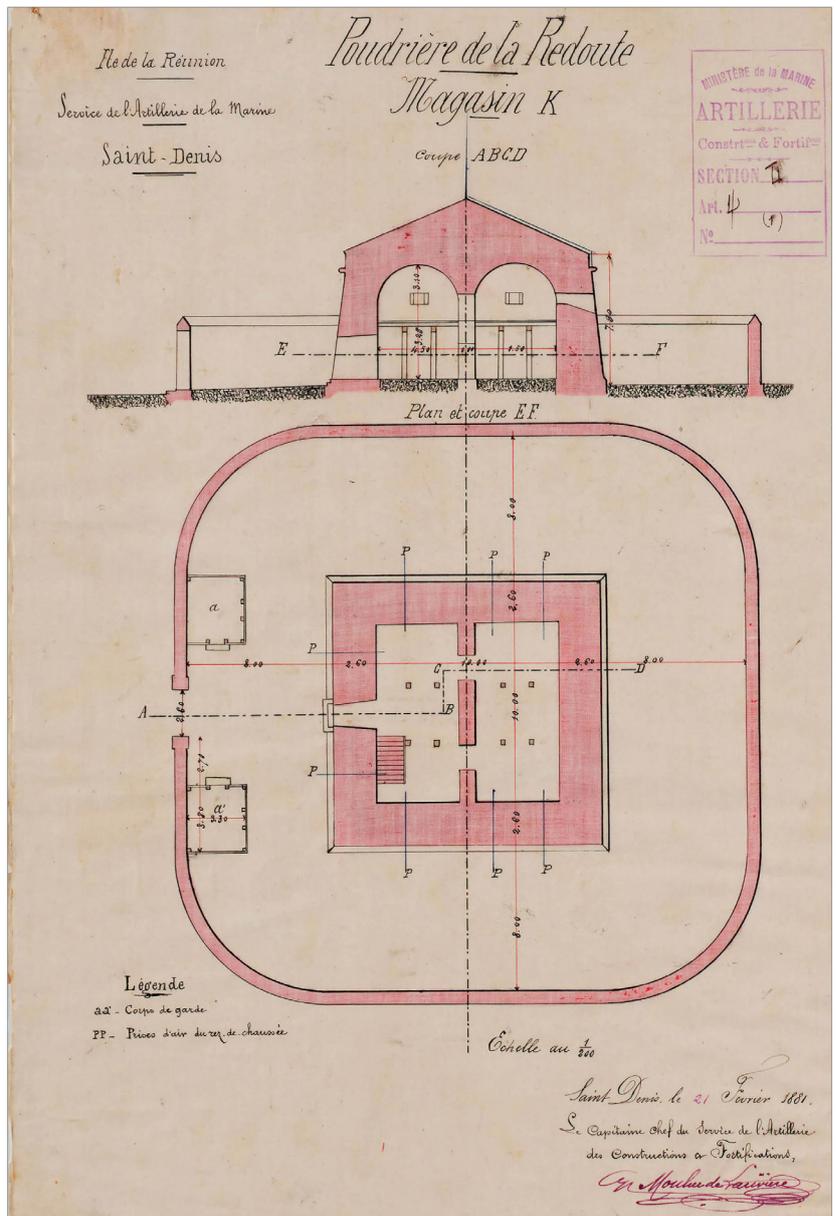
7

Fig. 7-Plande 1881.(FRANOM24_23DFC1667S_00_1B)

Aujourd'hui, le mur gouttereau nord de la Redoute est exempt de murs de refend et constitue le fidèle reflet de la phase poudrière portée pour la première fois sur le plan de 1881. Les ouvertures de la phase prison ont été conservées : les meurtrières au rez-de-chaussée et les fenêtres de tir à l'étage sont de construction homogène ; les meurtrières latérales s'inscrivent par leurs piédroits dans le chaînage d'angle, ce qui les rattache bien au premier état [fig. 8]. Une observation plus poussée permet toutefois de discerner les vestiges de la phase antérieure à 1881, fossilisés par le colmatage de trois arrachements de murs au rez-de-chaussée. L'empreinte du mur central condamné est également discernable à l'étage. Les arrachements des trois murs ont été comblés par des pierres de taille de différents modules semblant être des blocs de réemploi des murs détruits. L'information restituée par ce mur n'est pas venue en contradiction avec les documents d'archives dont nous disposons.

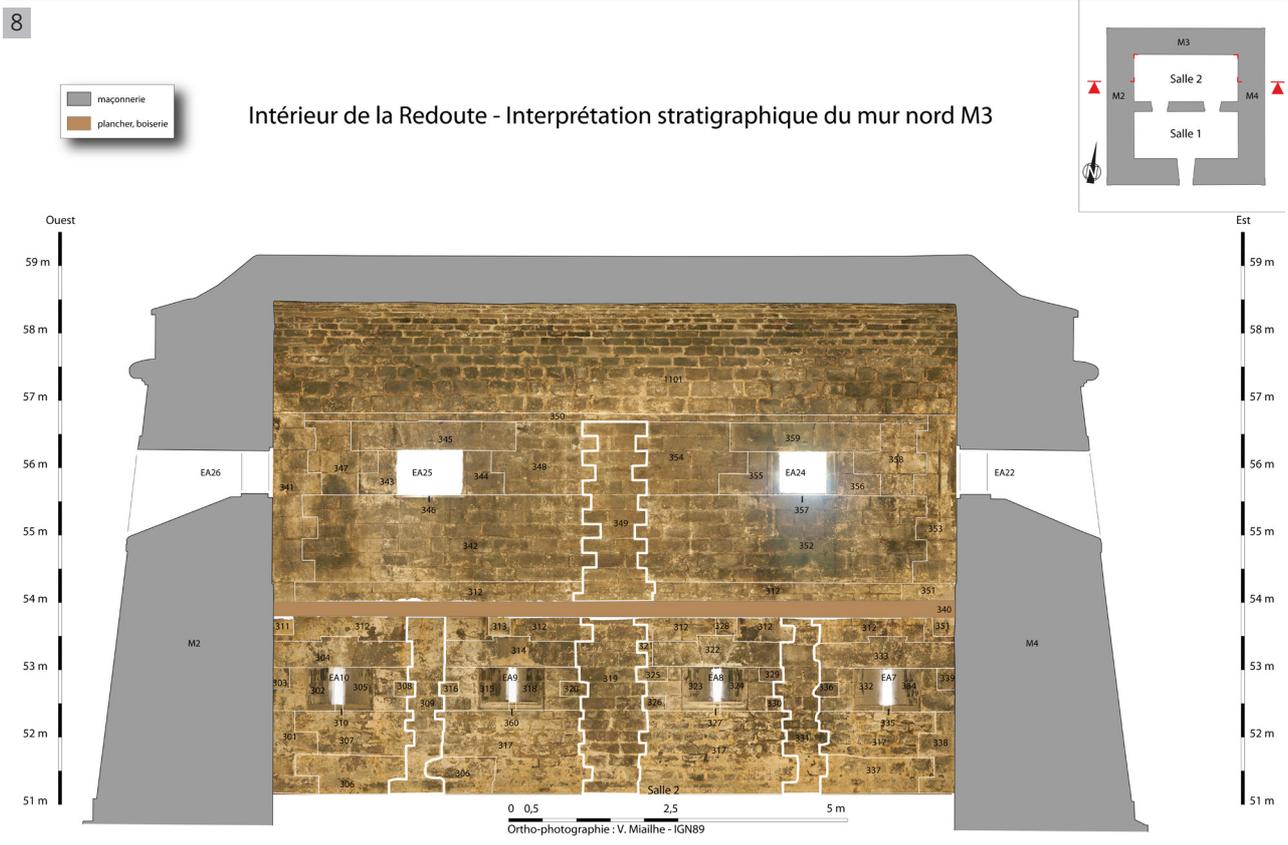
L'approche stratigraphique du mur gouttereau nord de la Redoute a porté sur sa face interne. Avant la transformation du bâtiment en magasin à poudre, la face nord du mur était chaînée sur toute sa hauteur avec un mur de refend nord-sud. Au rez-de-chaussée, deux murs latéraux nord-sud encadraient le mur de refend central et délimitaient quatre cellules de prison.

Fig. 8 - Orthophotographie du mur interne nord.
(V. Mialhe, Inrap)

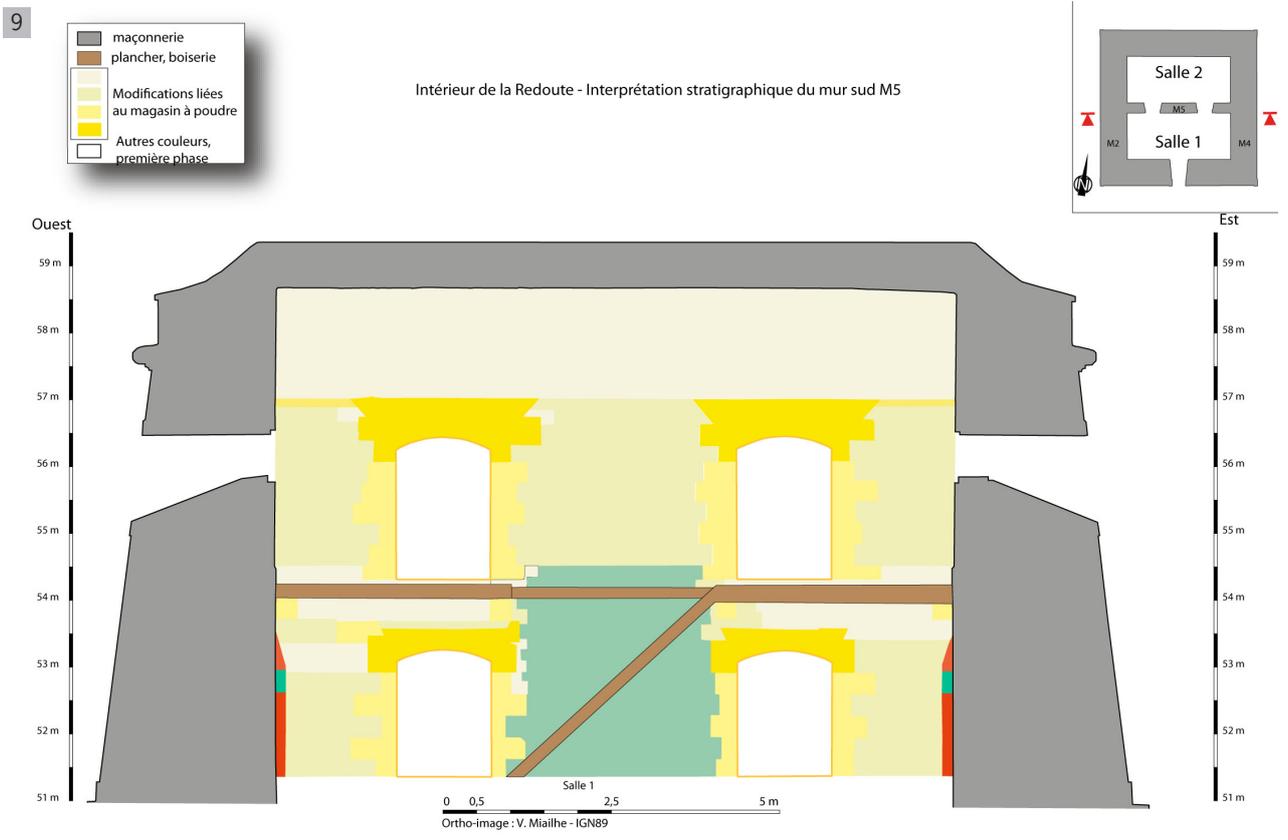
Le mur central est le seul mur de refend conservé tout au long de l'histoire de la Redoute. Il ne conserve pourtant que peu de témoins de la phase prison, tous situés au rez-de-chaussée [fig. 9]. Les piédroits extérieurs de deux portes latérales font partie des éléments les plus anciens épargnés par les travaux de transformation postérieurs à 1868. Ils sont chaînés avec les murs gouttereaux est et ouest, notamment par des blocs angulaires communs aux murs et aux piédroits. Ce chaînage démontre qu'ils sont construits dès l'origine. La localisation de ces ouvertures invalide sur ce point le plan de 1822 qui situait les portes latérales à distance des murs est et ouest. Elle correspond, au contraire, aux deux portes de geôles restituées par le plan de 1868. La partie centrale du mur est antérieure à tous les massifs environnants.

Fig. 9 - Phasage du mur de refend de sa face
sud. (V. Mialhe, Inrap)

Elle s'inscrit dans l'espace de la cage d'escalier démolie lors de la transformation en magasin à poudre. Les témoins du rebouchage de mur de la cage d'escalier sont ténus, effacés en grande partie par la création de nouvelles portes. À l'étage, le mur est entièrement repris, il bâche les murs gouttereaux est et ouest du bâtiment et intègre de nombreux blocs en réemploi. Tout cela traduit une reconstruction presque totale du mur de refend, à l'exception de la base de la cage d'escalier et des reliquats de portes latérales des geôles.

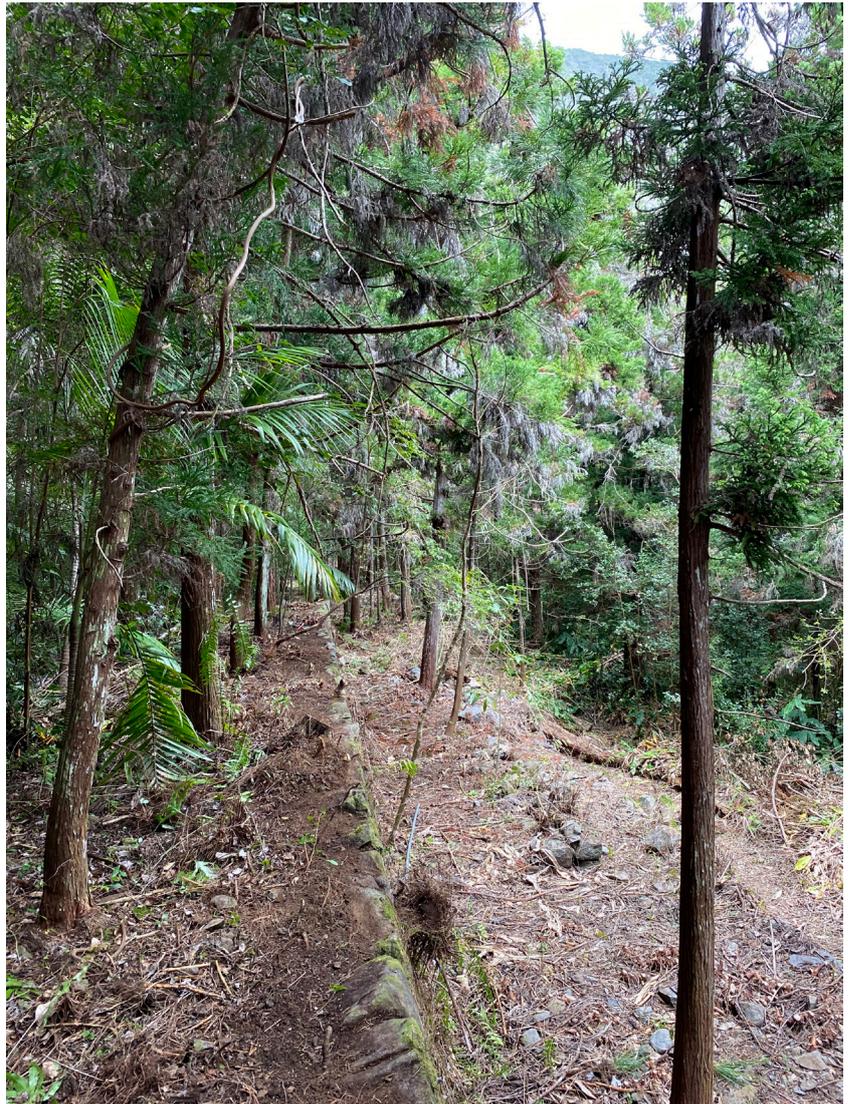
Actuellement, la perception et l'organisation du site ne sont pas immédiates pour le visiteur en raison de deux facteurs : la disparition de la plupart des bâtiments en bois dans le paysage et la dense végétation qui recouvre le plateau, masquant les vestiges et rendant la circulation difficile. Cette végétation, présente sur les 5 hectares à arpenter, a posé des difficultés lors de l'élaboration du plan topographique [fig. 12].

Fig. 12 - Débroussaillage des murs de terrasses.

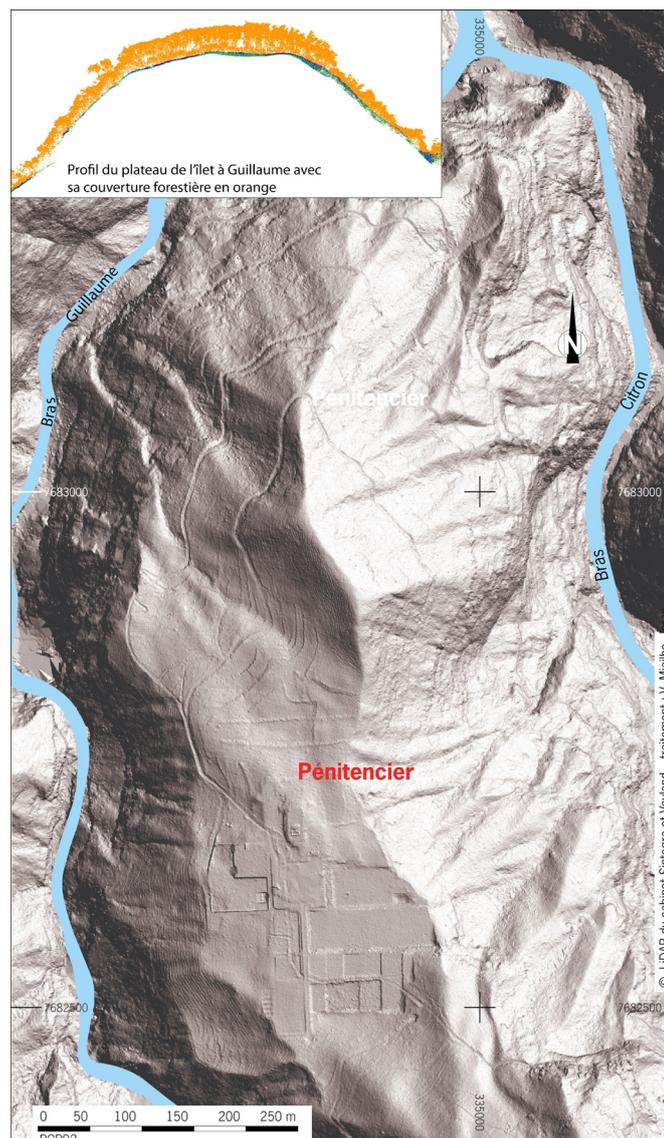
En conséquence, la DAC de La Réunion a prescrit une couverture LiDAR sur l'ensemble de l'éperon avec un cahier des charges spécifique au milieu forestier. La prestation a été réalisée par le cabinet Veyland-Sintegra, en amont de l'intervention archéologique. Le résultat se matérialise par un nuage de points denses, distinguant la végétation du terrain naturel. Ces données tridimensionnelles, transmises à l'Inrap avant le démarrage de l'opération, ont permis de générer un modèle numérique de terrain mettant en lumière un micro relief des anomalies dépassant les 0,3 m de haut [fig. 13].

Fig. 13 - Plan du pénitencier issu des données LiDAR après traitement et profil du plateau de l'Îlet à Guillaume avec sa végétation (en orange les arbres, en bleu les herbes et en vert le sol). (Cabinet Veyland-Sintegra et V. Mialhe, Inrap)

Le LiDAR révèle des anomalies de formes orthogonales traduisant la présence d'aménagements mais sans en donner la nature. Sont-ils construits ou non ? Si oui, de quelle manière et avec quels types de matériaux ? Quelles sont leurs relations stratigraphiques ? Autant de questions qui nécessitent une intervention sur le terrain afin de mieux documenter les vestiges archéologiques.

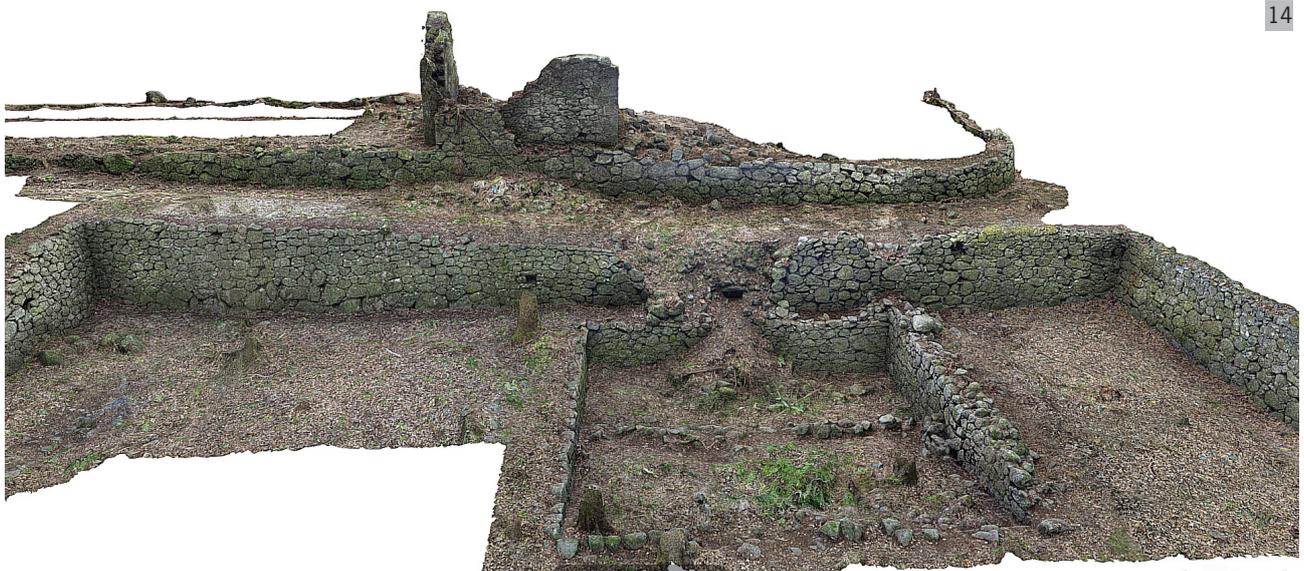
Fig. 14 - Photogrammétrie de la basse-cour et du logement du Père Pineau, vue vers l'ouest. (V. Mialhe, Inrap)

Les données acquises par le LiDAR ont permis de guider l'opération archéologique. Des levés topographiques complémentaires ont été réalisés par photogrammétrie sur l'ensemble des élévations présentes sur les 5 hectares du site [fig. 14]. Ainsi plus de 1 500 m linéaire de murs ont été modélisés grâce à 5 000 photos et 500 repères topographiques, complétant le modèle 3D. La photogrammétrie a permis de générer des orthophotographies des élévations de chaque vestige [fig. 15]. Ces dernières permettent de se substituer aux relevés manuels qui n'auraient pu être réalisés dans le temps imparti de quatre semaines sur le terrain.

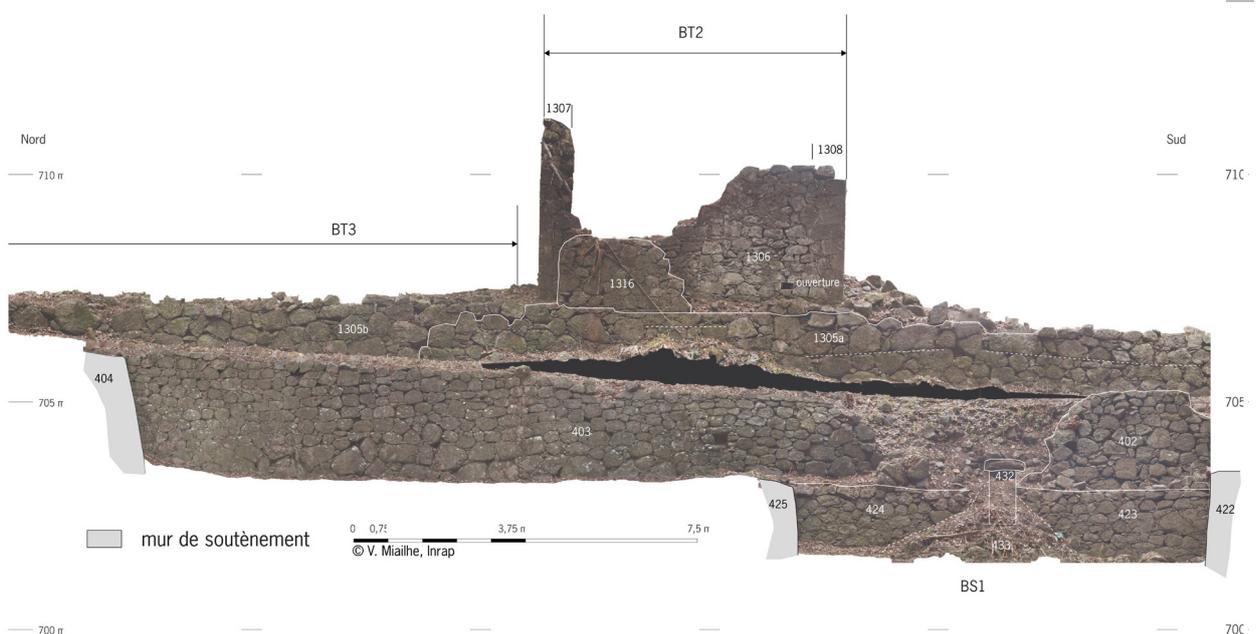
Fig. 15 - Orthophotographie des élévations du mur occidental du logement du Père Pineau, du mur de soutènement de la voirie et du bassin de la basse-cour. (V. Mialhe, Inrap)

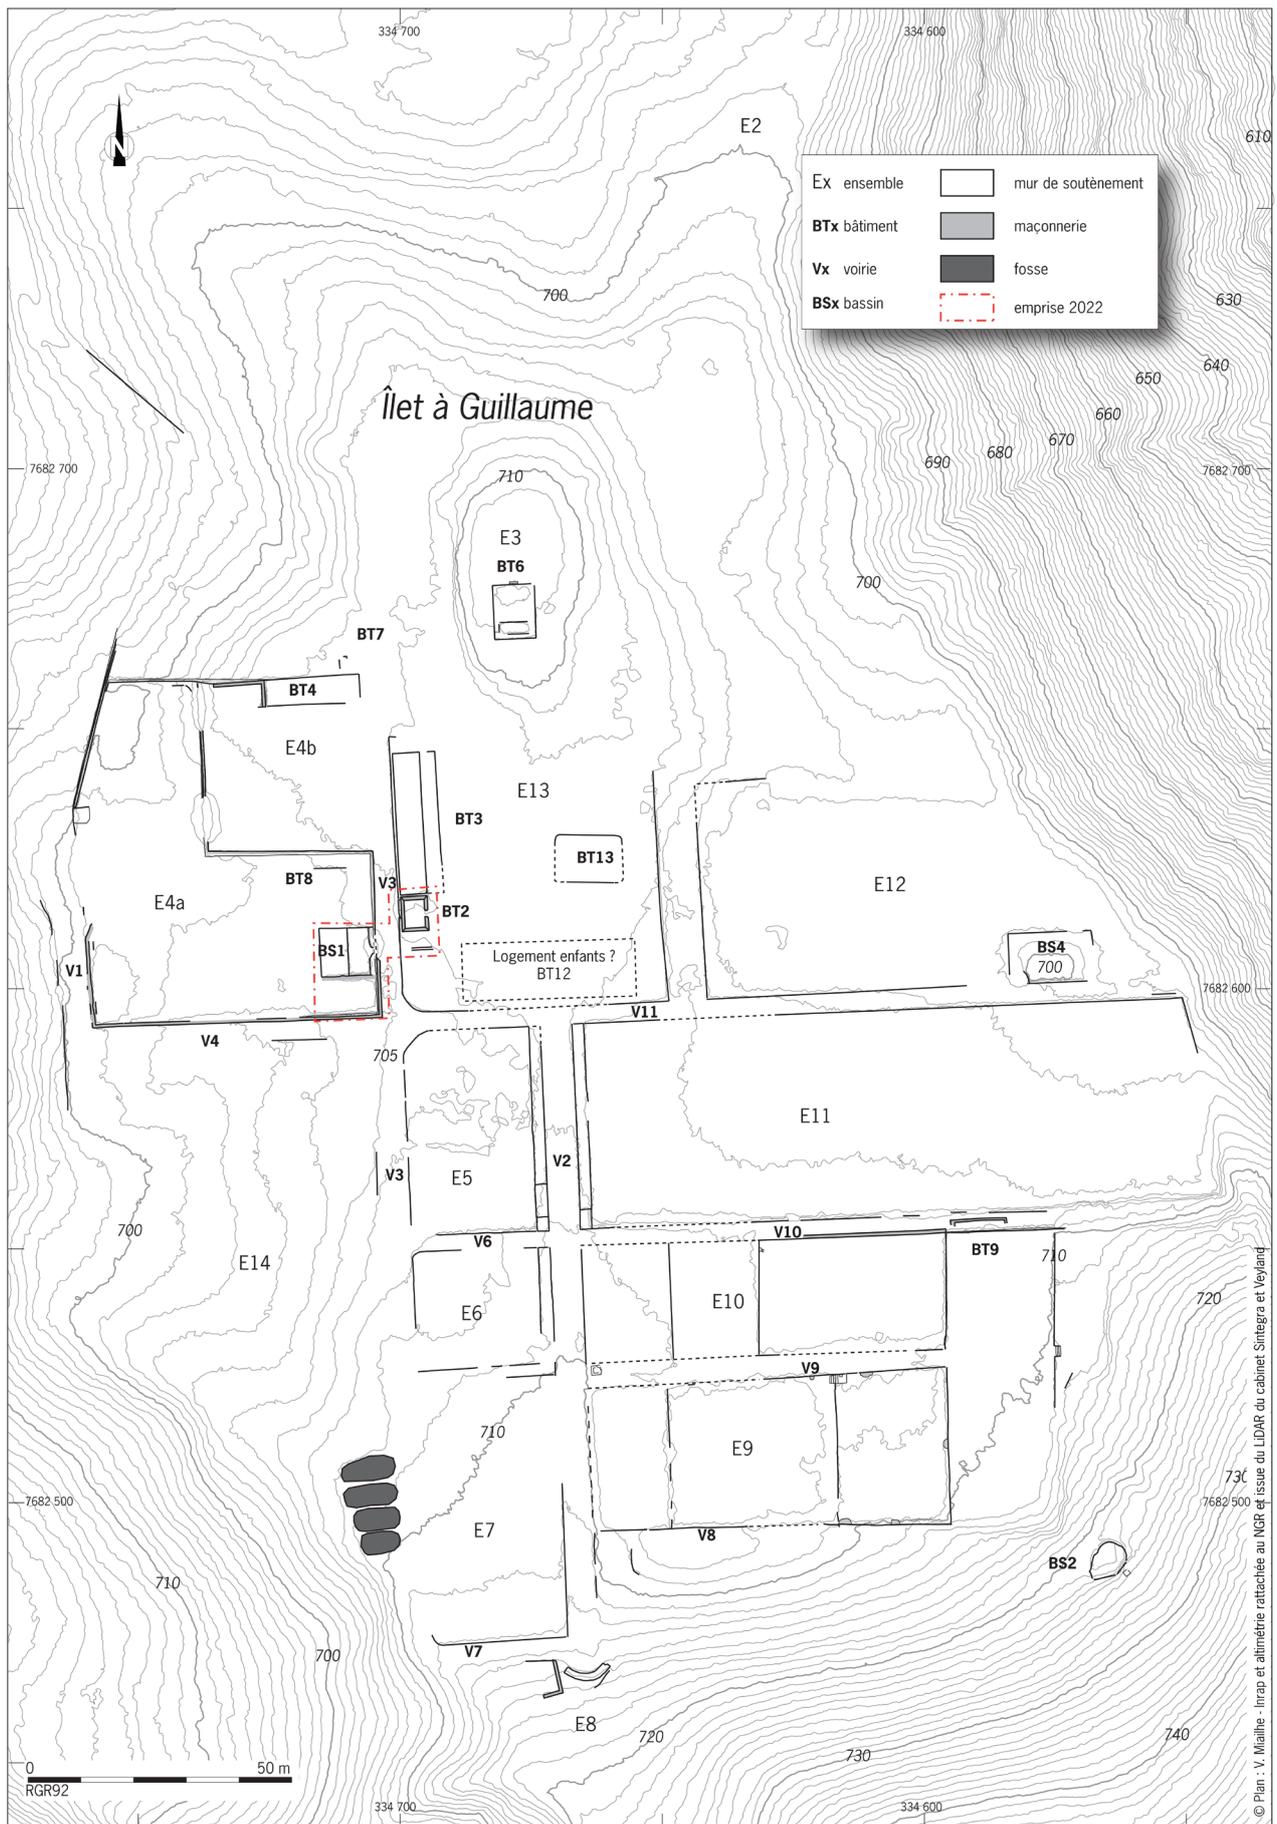
La collecte de l'ensemble de ces données a permis de dresser un nouveau plan [fig. 16], plus précis, et d'effectuer une conservation numérique tridimensionnelle. Celle-ci permet d'avoir une copie virtuelle du site et de surveiller l'évolution sanitaire des vestiges⁴.

La partie centrale regroupe les logements et la chapelle. Autour d'une cour libre, on distingue très clairement les différents logements : celui du Père Pineau qui sert de chapelle provisoire (BT2), celui des Frères qui fait office d'infirmerie (BT3) et celui des enfants (BT12). Cet ensemble est établi sur une terrasse (E13) et, au nord prédomine, à 5 m de haut, la chapelle « Notre Dame du Sacré Cœur » (BT6).

À l'ouest, deux espaces se distinguent. D'une part, un espace à vocation artisanale avec un bâtiment regroupant la forge et la menuiserie (BT4) et un autre pour le logement des ouvriers. Le second espace, au sud et en contrebas, est constitué d'une basse-cour avec différents équipements liés à son activité (porcherie, pigeonnier, étable...) dans la partie sud-est. La basse-cour est munie d'un bassin (BS1) recevant les eaux de la cour du pénitencier.

Au sud et à l'est de la cour du pénitencier se dessine l'espace agricole. Il est divisé par un réseau orthogonal de chemins qui délimite un ensemble de parcelles agricoles (E5 à E12). Ces espaces de dimensions inégales et séparées par des rampes d'accès peuvent être étagés. Une allée principale (V2), orientée sud-nord, sépare l'espace agricole en deux et conduit au cimetière. Au total, 13 ensembles ont pu être ainsi déterminés par 11 voies.

À cela s'ajoute un réseau hydraulique complexe. Au sud, un bassin (BS2) permet de stocker l'eau de la montagne captée en amont du bras Citron via un aqueduc de 1,5 km de long. À partir de ce bassin, des sections de canalisation souterraine et aérienne alimentent le pénitencier en eau potable. Deux autres bassins (BS1 et BS3), situés sur chaque versant du plateau, reçoivent les eaux souillées et pluviales. Ce réseau démontre l'importance et la qualité de la gestion de l'eau (eau potable et eaux de pluie), dans un lieu aussi isolé.

Fig. 16 - Plan général du pénitencier de l'Îlet à Guillaume. (Cabinet Veyland-Sintegra et V. Mialhe, Inrap)

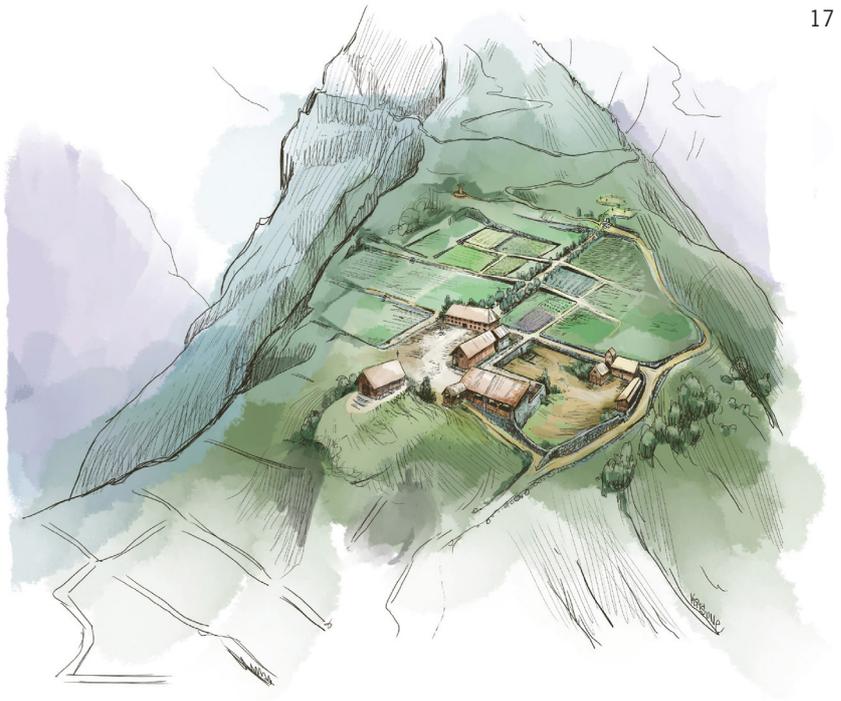
L'étude historique a permis d'exhumer un fonds ancien composé de dessins et de photos. Ces documents permettent de restituer les constructions aujourd'hui disparues [fig. 17]. Notre attention s'est portée sur deux types de documents : le dessin et la photographie.

Fig. 17 - Restitution du pénitencier de l'Îlet à Guillaume. (Kitsuné)

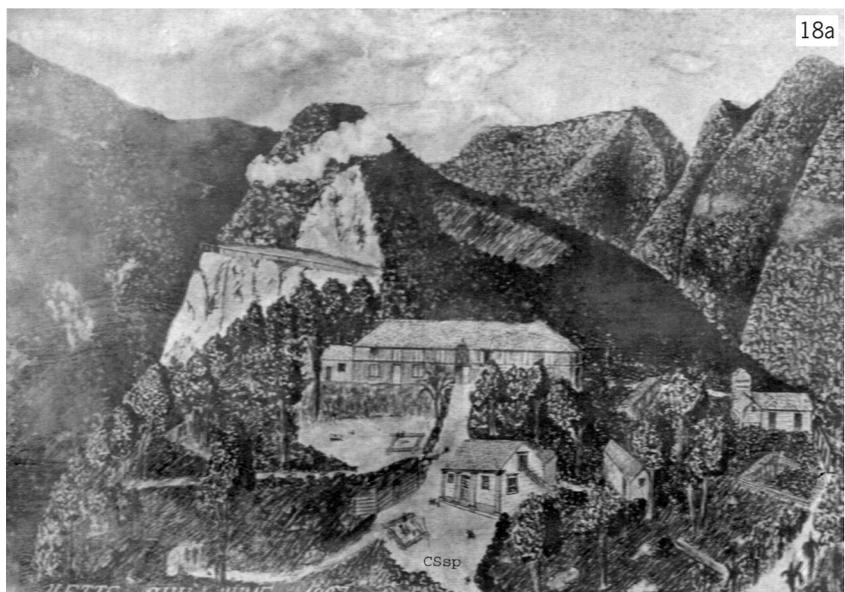
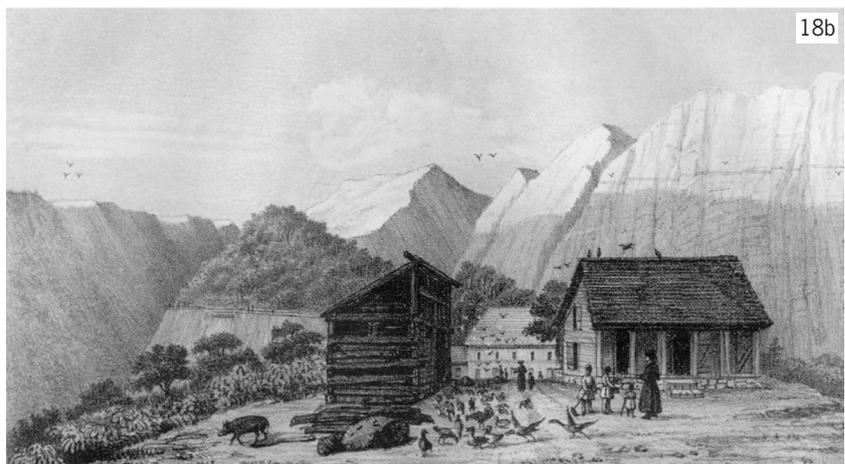
Deux lithographies, réalisés par deux artistes, représentent la cour du pénitencier, l'une en 1867 et l'autre en 1868 [fig. 18]. La prudence est de mise avec ce type de « vues d'artistes » subjectives. Toutefois ces deux dessins représentent la cour du pénitencier vue vers le sud avec un an d'écart. On y voit des similitudes dans la présence et l'organisation des bâtiments. Certes, certains bâtiments sont présents et d'autres diffèrent par leur dimension ou orientation. Il en ressort en arrière-plan un grand bâtiment central orienté est-ouest, devancé par des bâtiments secondaires. Les deux lithographies nous éclairent sur la nature des matériaux de construction et l'architecture des bâtiments.

Fig. 18 - Deux dessins du pénitencier : a - Dessin de la maison Saint-Guillaume, auteur inconnu, 1867 (Archives générales de la Congrégation du Saint-Esprit) ; b - Estampe de Louis-Antoine Roussin du pénitencier et de la plaine d'Affouches en 1868, dessiné en 1869 (Collection privée famille AHO).

La lithographie de 1867 représente le bâtiment avec un étage et un toit à double pans. Des ouvertures percent façades et pignons. La façade orientale est soutenue par quatre poteaux et aucune varangue n'y figure. Son orientation correspond au levé topographique de 2020.

La seconde lithographie de 1869, réalisée en 1868, indique un bâtiment en bois plus grand. Il présente des caractéristiques architecturales identiques à la lithographie de 1867. Toutefois, son orientation diffère. Il présente un soubassement en pierres, haut de deux marches.

Malgré de nombreuses similitudes architecturales, les représentations lithographiques, pourtant distantes de deux ans, diffèrent sur le nombre des poteaux présents sur la façade orientale (4 en 1867 et 6 en 1869) influant, de ce fait, sur la longueur du bâtiment. Lors de l'étude archéologique, neuf encoches ont été découvertes. Se pose alors la question de l'évolution architecturale du bâtiment. Les différences viennent-elles d'une erreur, de l'imagination du dessinateur ou les vestiges visibles aujourd'hui sont-ils liés à des évolutions postérieures sans que les sources écrites ne les mentionnent ?

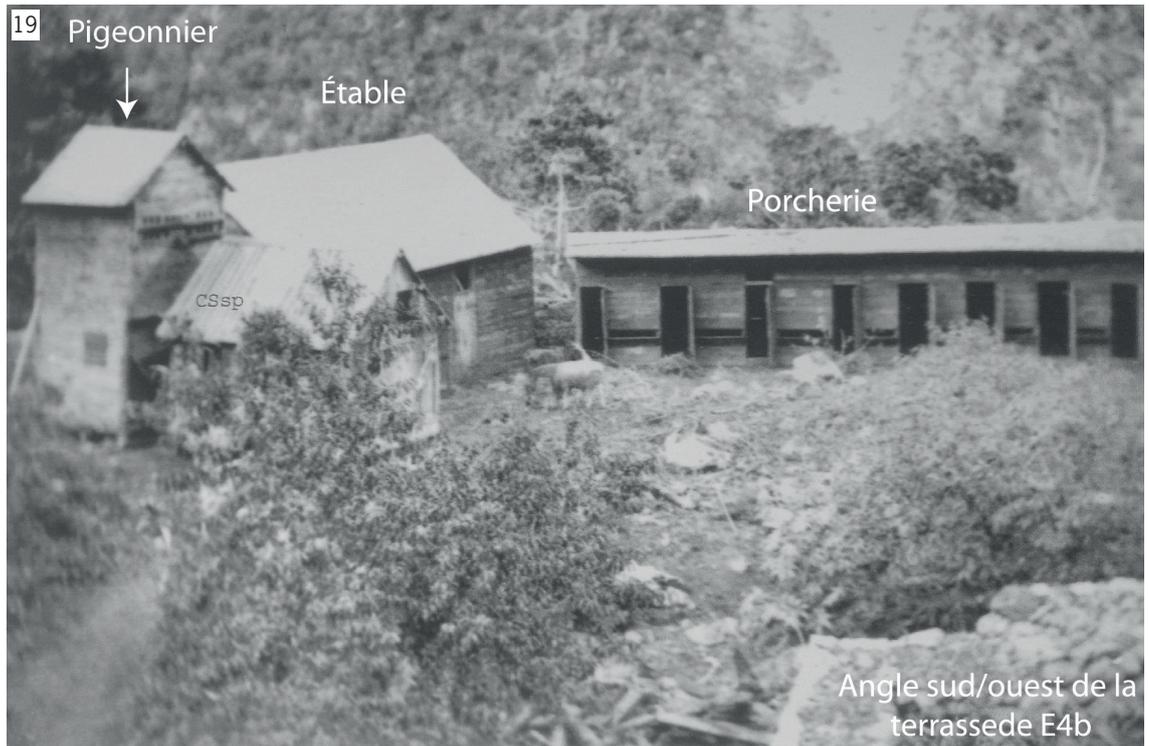
On dénombre six photographies, dont quatre sur les enfants et deux sur des bâtiments du pénitencier pris en 1868. Ces deux dernières photos montrent d'une part le logement des enfants et d'autre part les bâtiments de la basse-cour : l'étable, le pigeonnier, la garenne et la porcherie.

Fig. 19 - Les bâtiments de la basse-cour. (Archives photographiques de la Congrégation du Saint-Esprit)

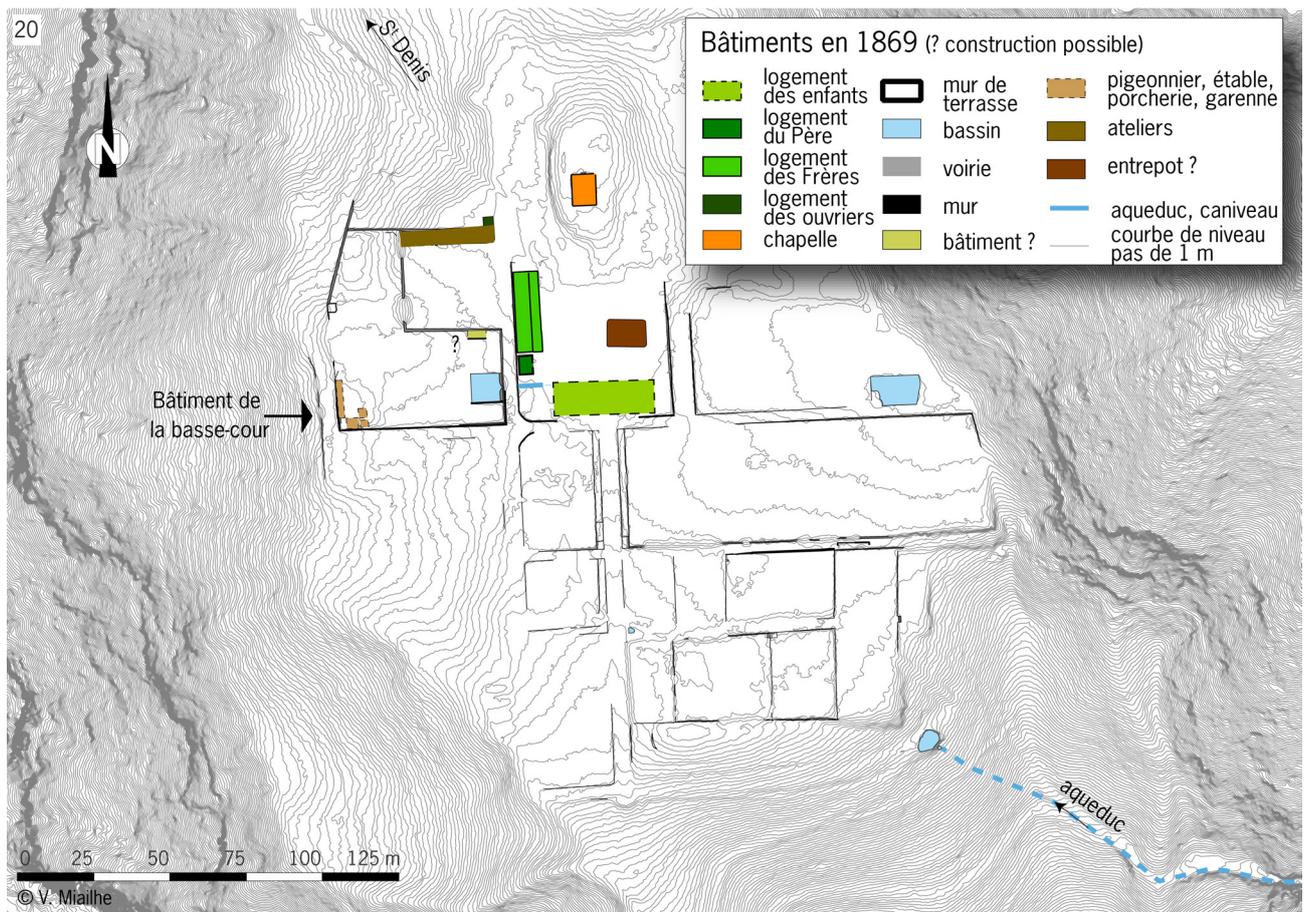
Avec les observations de terrain couplées à la représentation numérique et à l'observation des photographies, il est possible de positionner ce bâtiment et de répondre aux hypothèses émises sur le terrain. Il est permis d'affirmer qu'il s'agit, malgré la faible conservation des vestiges et l'impossibilité de fouiller, de la porcherie [fig. 20].

Fig. 20 - Positionnement des bâtiments de la basse-cour sur le plan général (Cabinet Veyland-Sintegra et V. Mialhe, Inrap).

La porcherie se situe dans la partie sud-ouest de l'ensemble 4. Cet ensemble est doublement mentionné : il est décrit par le père Pineau dans un courrier du 17 mai 1862 et il est représenté par une photographie [fig. 19]. Dans le courrier, la construction d'un mur de basse-cour, d'une porcherie et d'un pigeonnier est mentionnée et confirmée par la photographie. Elle montre quatre bâtiments en bois légèrement surélevés avec le rempart naturel en arrière-plan. Les maçonneries présentes dans cette zone sont très dégradées et recouvertes d'une épaisse couverture végétale. On devine la présence d'un, voire de plusieurs bâtiments, sans pour autant pouvoir en dresser un plan précis. C'est le seul endroit du site où une maçonnerie en moyen appareil vient doubler le mur de clôture avec un système d'agrafes métalliques. Ce type d'aménagements a suscité de nombreuses interrogations lors de l'enregistrement de cette zone.
