Étude de bâti sur deux sites à La Réunion : La Redoute et le Pénitencier de l'Îlet à Guillaume à Saint-Denis

Résumé

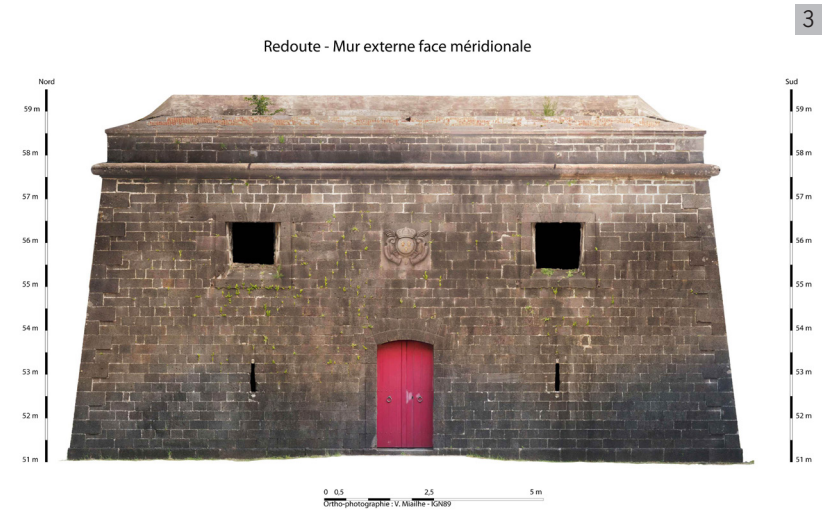
Fig. 3 - Orthophotographie du mur externe sud. (V. Mialhe, Inrap)

Pour permettre une lecture et une analyse des élévations du monument, des orthophotographies ont été prescrites par la direction des affaires culturelles de La Réunion. Pour réaliser ce type de documents, le choix s'est porté sur un levé photogrammétrique complet de la Redoute comprenant aussi le mur d'enceinte et son environnement afin d'obtenir un modèle 3D². Par cette technique, la plupart des données tridimensionnelles ont pu être recueillies et elles ont permis de dresser des plans et des profils de la place forte. Les données topographiques manquantes du fait de la présence de zones exigües, de végétation et de mobiliers ont pu être complétées manuellement ; toutefois, ces zones restent modestes.

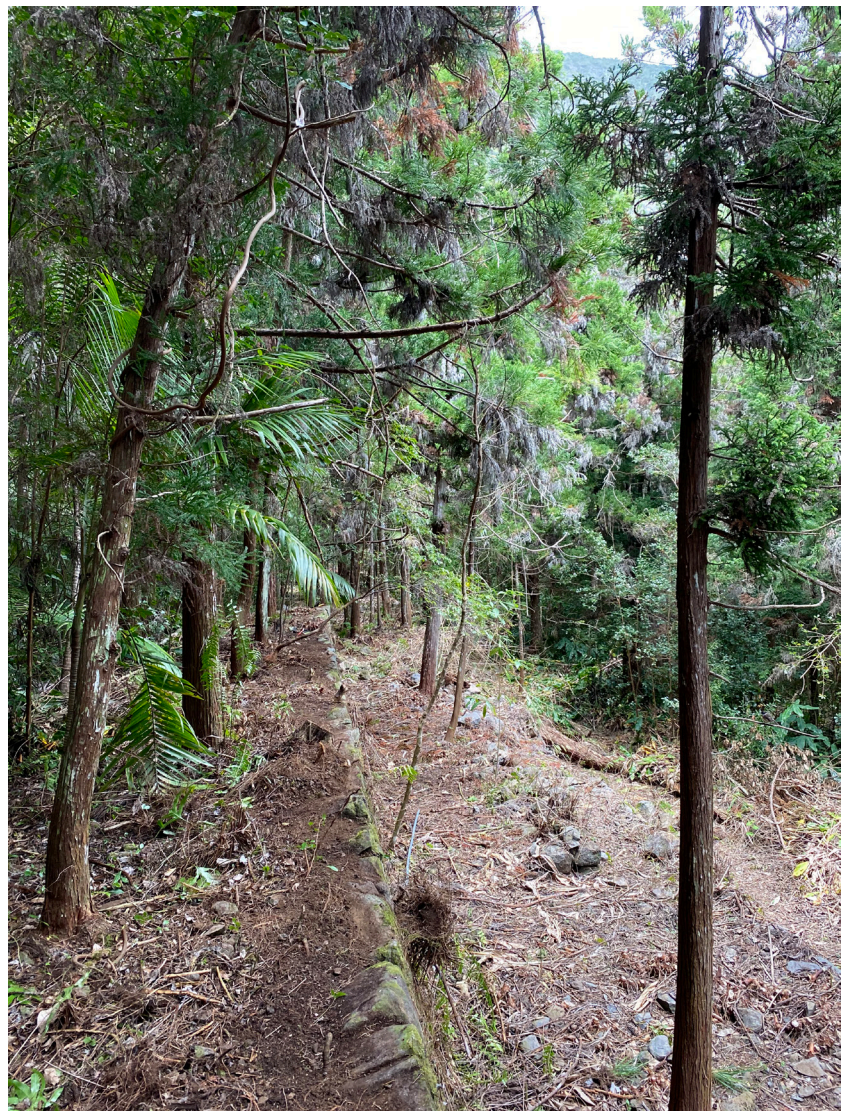
Fig. 12 - Débroussaillage des murs de terrasses.

Actuellement, la perception et l'organisation du site ne sont pas immédiates pour le visiteur en raison de deux facteurs : la disparition de la plupart des bâtiments en bois dans le paysage et la dense végétation qui recouvre le plateau, masquant les vestiges et rendant la circulation difficile. Cette végétation, présente sur les 5 hectares à arpenter, a posé des difficultés lors de l'élaboration du plan topographique [fig. 12].

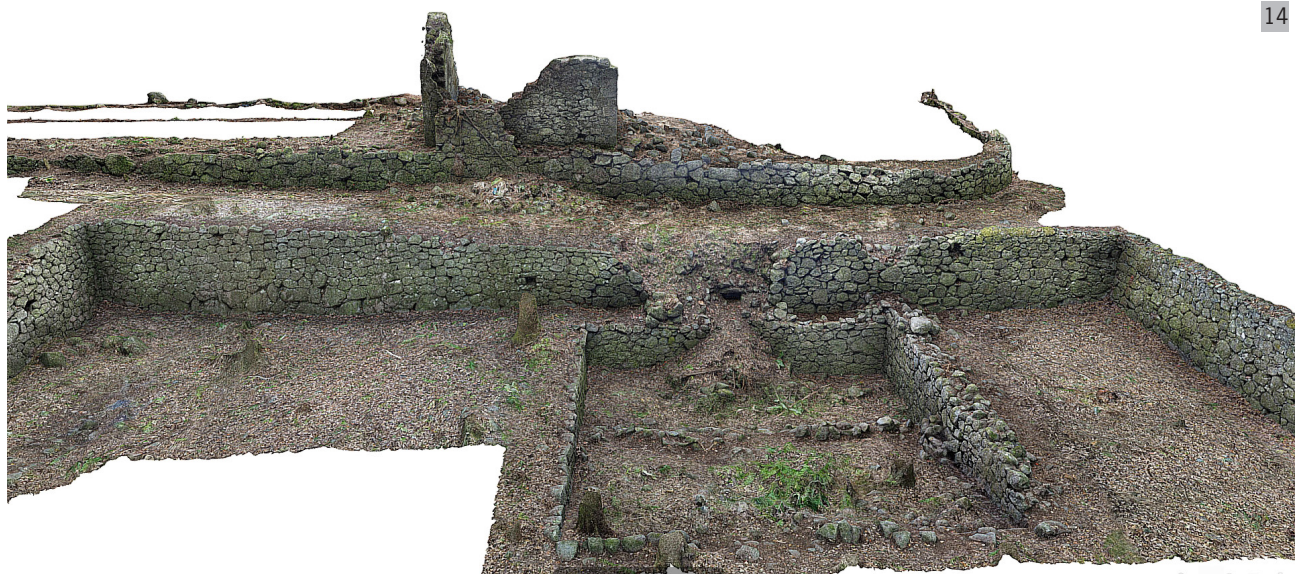
Fig. 14 - Photogrammétrie de la basse-cour et du logement du Père Pineau, vue vers l'ouest. (V. Mialhe, Inrap)

Les données acquises par le LiDAR ont permis de guider l'opération archéologique. Des levés topographiques complémentaires ont été réalisés par photogrammétrie sur l'ensemble des élévations présentes sur les 5 hectares du site [fig. 14]. Ainsi plus de 1 500 m linéaire de murs ont été modélisés grâce à 5 000 photos et 500 repères topographiques, complétant le modèle 3D. La photogrammétrie a permis de générer des orthophotographies des élévations de chaque vestige [fig. 15]. Ces dernières permettent de se substituer aux relevés manuels qui n'auraient pu être réalisés dans le temps imparti de quatre semaines sur le terrain.

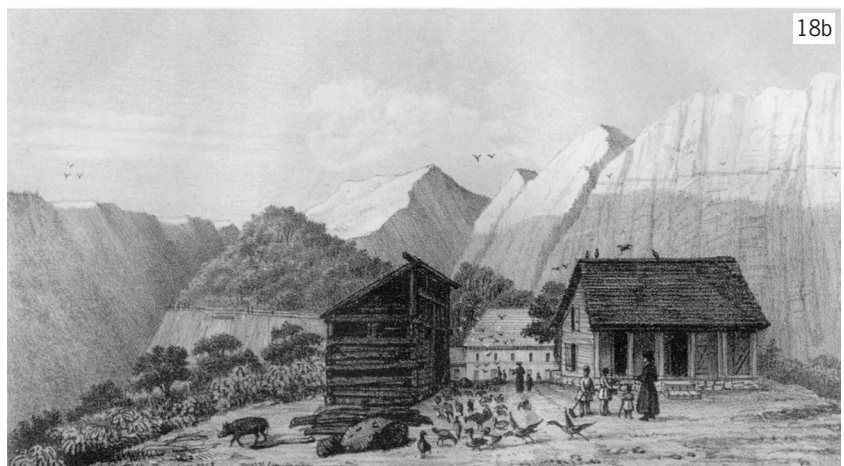
Fig. 18 - Deux dessins du pénitencier : a - Dessin de la maison Saint-Guillaume, auteur inconnu, 1867 (Archives générales de la Congrégation du Saint-Esprit) ; b - Estampe de Louis-Antoine Roussin du pénitencier et de la plaine d'Affouches en 1868, dessiné en 1869 (Collection privée famille AHO).

Deux lithographies, réalisés par deux artistes, représentent la cour du pénitencier, l'une en 1867 et l'autre en 1868 [fig. 18]. La prudence est de mise avec ce type de « vues d'artistes » subjectives. Toutefois ces deux dessins représentent la cour du pénitencier vue vers le sud avec un an d'écart. On y voit des similitudes dans la présence et l'organisation des bâtiments. Certes, certains bâtiments sont présents et d'autres diffèrent par leur dimension ou orientation. Il en ressort en arrière-plan un grand bâtiment central orienté est-ouest, devancé par des bâtiments secondaires. Les deux lithographies nous éclairent sur la nature des matériaux de construction et l'architecture des bâtiments.

La lithographie de 1867 représente le bâtiment avec un étage et un toit à double pans. Des ouvertures percent façades et pignons. La façade orientale est soutenue par quatre poteaux et aucune varangue n'y figure. Son orientation correspond au levé topographique de 2020.

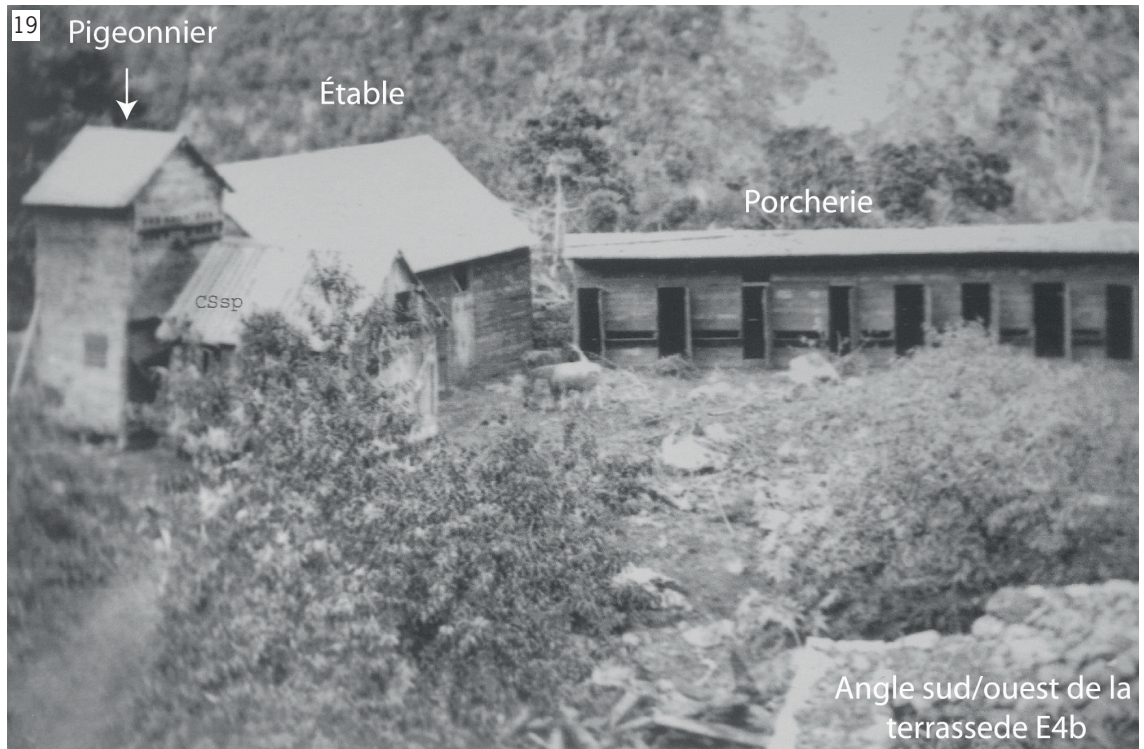
Fig. 19 - Les bâtiments de la basse-cour. (Archives photographiques de la Congrégation du Saint-Esprit)

La porcherie se situe dans la partie sud-ouest de l'ensemble 4. Cet ensemble est doublement mentionné : il est décrit par le père Pineau dans un courrier du 17 mai 1862 et il est représenté par une photographie [fig. 19]. Dans le courrier, la construction d'un mur de basse-cour, d'une porcherie et d'un pigeonnier est mentionnée et confirmée par la photographie. Elle montre quatre bâtiments en bois légèrement surélevés avec le rempart naturel en arrière-plan. Les maçonneries présentes dans cette zone sont très dégradées et recouvertes d'une épaisse couverture végétale. On devine la présence d'un, voire de plusieurs bâtiments, sans pour autant pouvoir en dresser un plan précis. C'est le seul endroit du site où une maçonnerie en moyen appareil vient doubler le mur de clôture avec un système d'agrafes métalliques. Ce type d'aménagements a suscité de nombreuses interrogations lors de l'enregistrement de cette zone.
